Til: NVE
v/ Aart Verhage
Kopi til: Odd Are Jensen, Styringsgruppe SP 4
Dato: 2019-03-26
Rev.nr. / Rev.dato: 0 / 2019-05-10
Dokumentnr.: 20170131-13-TN
Prosjekt: SP4 FoU Snøskred
Prosjektleder: Dieter Issler
Utarbeidet av: Frode Sandersen
Kontrollert av: Henrik Langeland, Dieter Issler

Snøskredulykke i Tamokdalen 2019-01-02 / Snow Avalanche Accident in the Tamok Valley, 2019-01-02

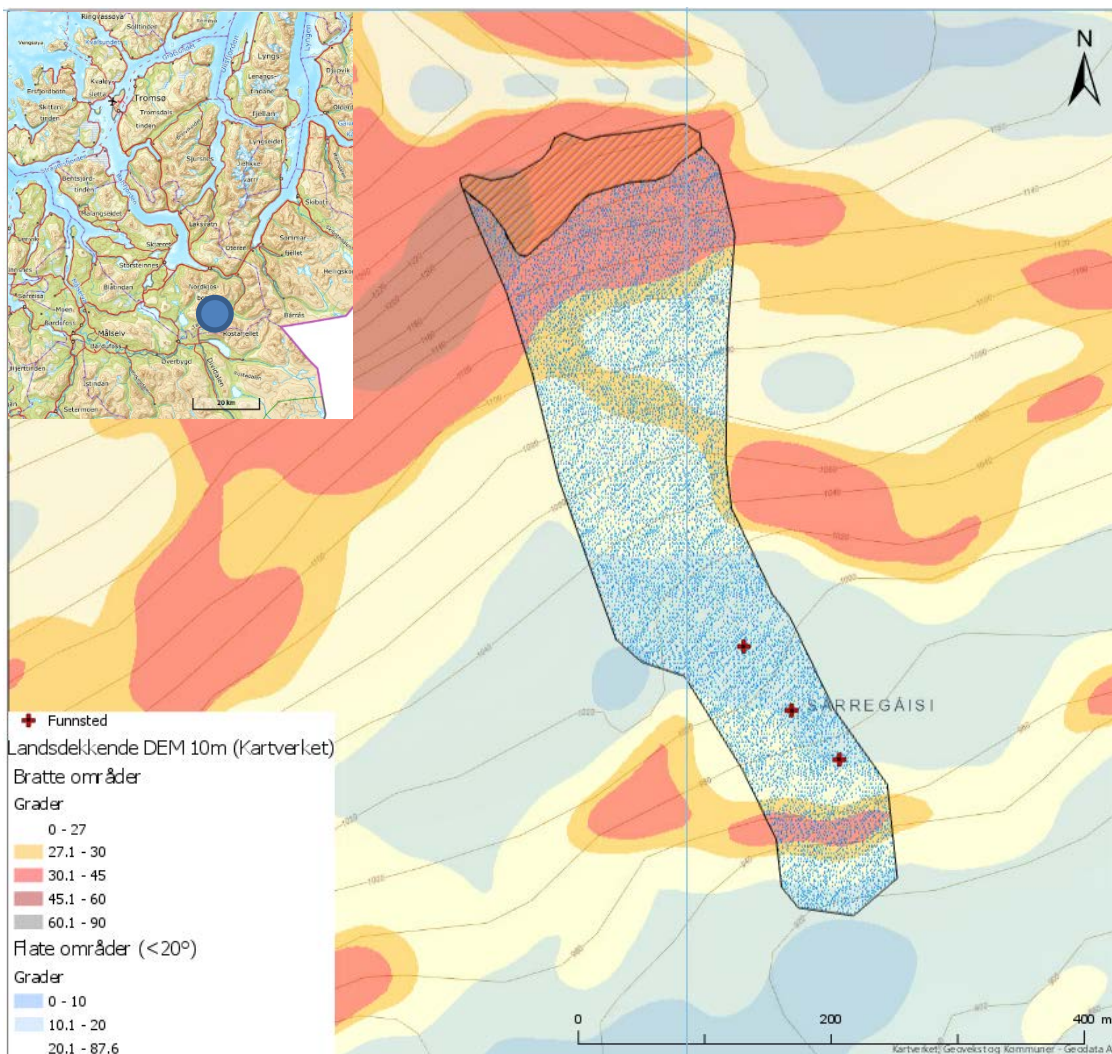
Figur 1. Antatt utbredelse av ulykkeskredet med angivelse av funnsteder. Skravert område antatt utløsningsområde og blå skravur angir utløpsområde.

Approximate perimeter of the fatal avalanche, with the red crosses marking the points where three of the victims were found. The hatched orange area indicates the release area, the blue shaded area, the perimeter of the avalanche deposits

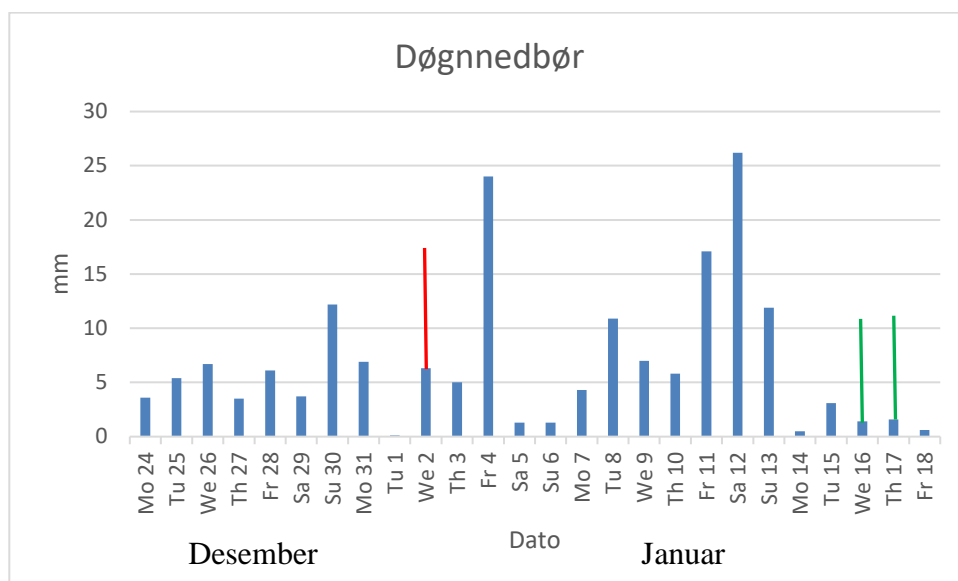
Figur 2. Døggnedbør Tamokdalen. Rød strek angir ulykkesdag. Grønne streker angir da tre av de omkomne ble funnet.

Daily precipitation values for the Tamok Valley. The red line indicates the day of the accident, the green ones the dates when three of the victims were found.

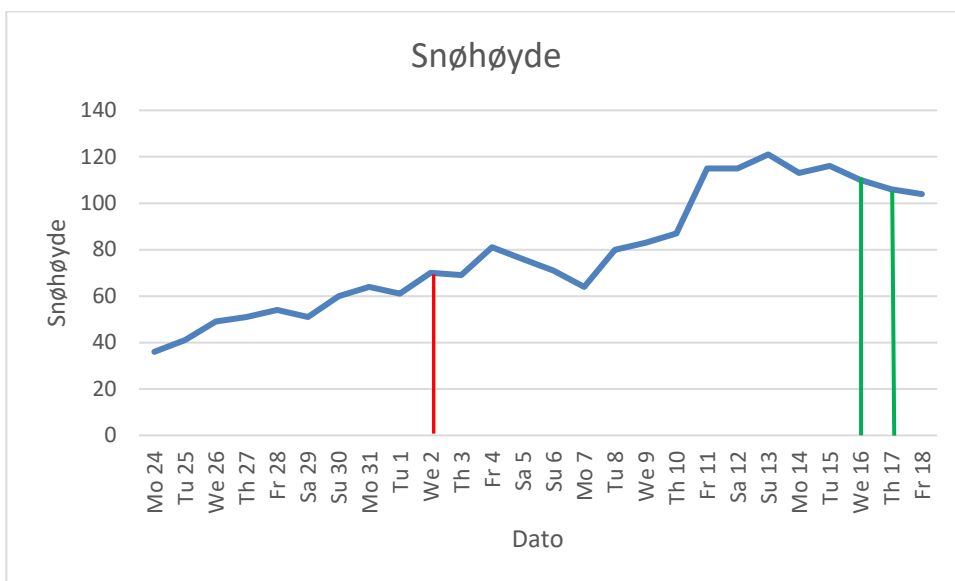
Figur 3. Snøhøyde Tamokdalen. Rød strek angir ulykkesdag. Grønne streker angir da tre av de omkomne ble funnet.

Snow height in the Tamok Valley. The red line indicates the day of the accident, the green ones the dates when three of the victims were found.

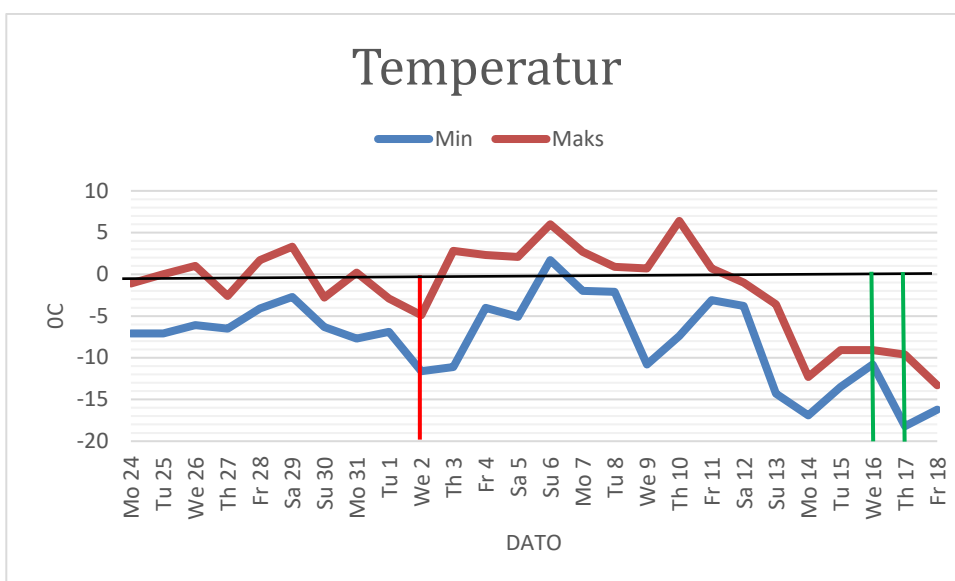
Figur 4. Maks. og min. temperatur ved værstasjonen nede i Tamokdalen. Utløsningsområdet ligger ca. 1000 m høyere, med rundt ti grader lavere temperatur.

Time series of daily maximum and minimum temperature at the bottom of the Tamok Valley. The release area is located about 1000 m higher up, where the temperature is about 10°C lower.

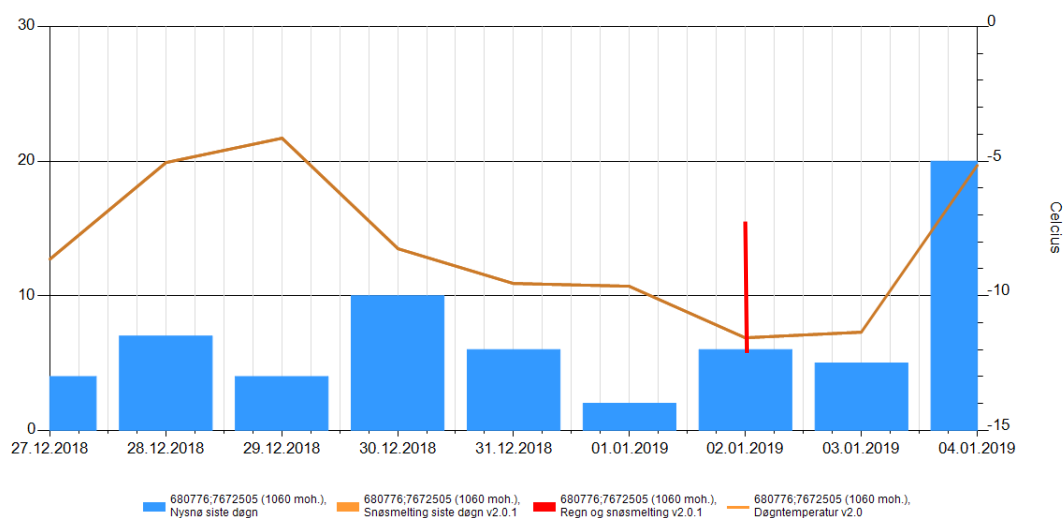
Figur 5. Nedbør og temperatur ved værstasjonen i Tamokdalen siste uka før ulykken. Rød strek angir ulykkesdag.

Precipitation and temperature at the weather station in the Tamok Valley during the week before the accident. The red line marks the day of the accident.

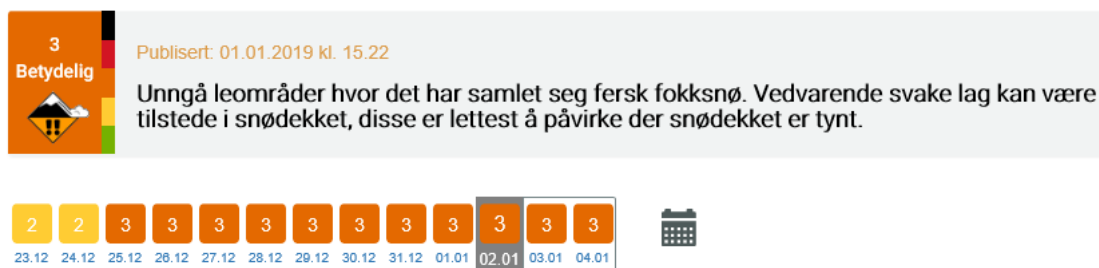
Varsom.no varslet 2. januar Faregrad 3 – betydelig skredfare for varslingsregionen Indre Troms med to skredproblemer, hhv. et nedføyket svakt lag med nysnø og vedvarende svakt lag med kantkornet snø:

Figur 6. Skredvarsler utgitt av Varsom.no. – Avalanche warning issued by Varsom.no.

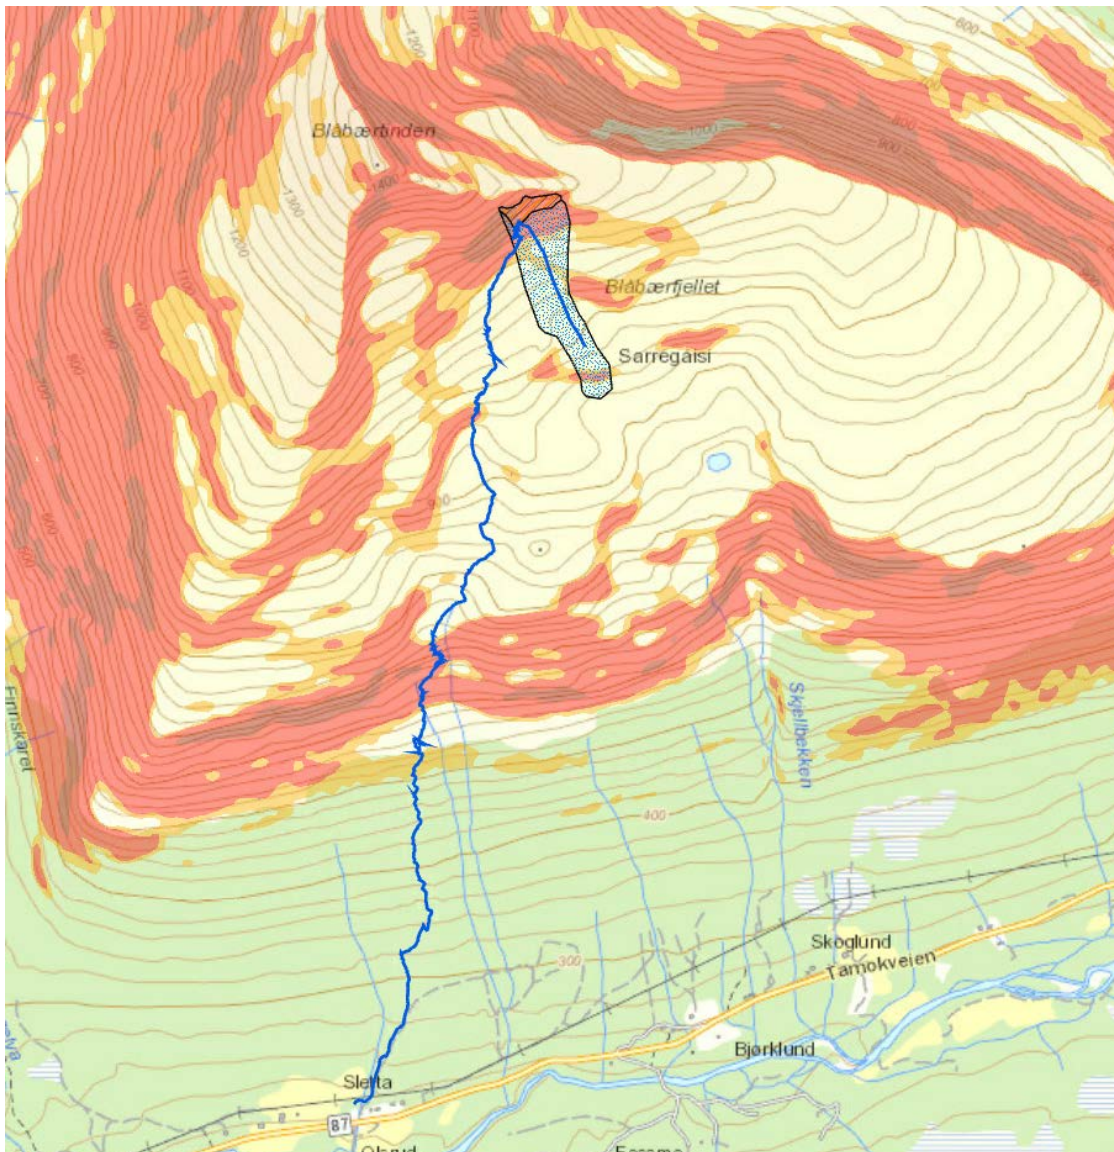
*Figur 7. Blå linje angir rutevalget til turfølget på vei opp mot toppen av Blåbærtinden.
 The blue line shows the track of the touring group towards the summit of Blåbærtinden.*

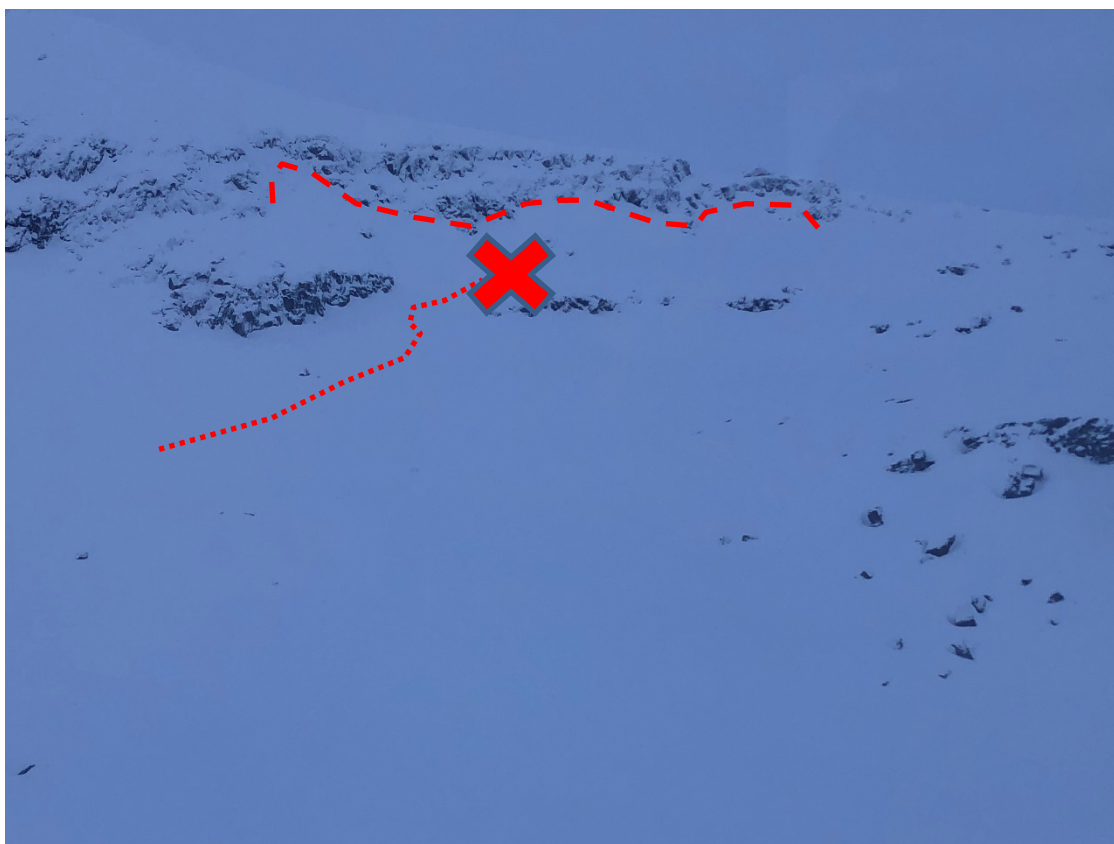
Turfølget har gått relativt samlet og det har utløst et flakskred i fjellsiden der terrenghelningen ligger rundt 40°. Det kunne etter ulykken observeres fremstikkende steiner i utløsningsområdet, og snødekket har trolig vært noe tynnere her. Vi antar at bruddet har skjedd som følge av den ekstra lasten turfølget har påført snødekket. Bruddkanten har trolig vært om lag 0,7 til 1 m og den har forplantet seg sideveis til en total bredde på rundt 200 m, muligens enda bredere (Figur 8).

Figur 8. Antatt bruddkant (stiplet linje) og rutevalg (prikket linje) for turfølget. Kryss angir omtrentlig sted hvor turfølget ble tatt. Bildet er tatt mot nord-nordvest, og Blåbærtinden ligger utenfor venstre/øvre bildekant.

Presumed fracture line (dashed line) and track of the touring group (dotted line). The cross marks the approximate location where the group was caught by the avalanche. The photo was taken towards North–Northwest, and the summit of Blåbærtinden is outside the upper left corner of the image.

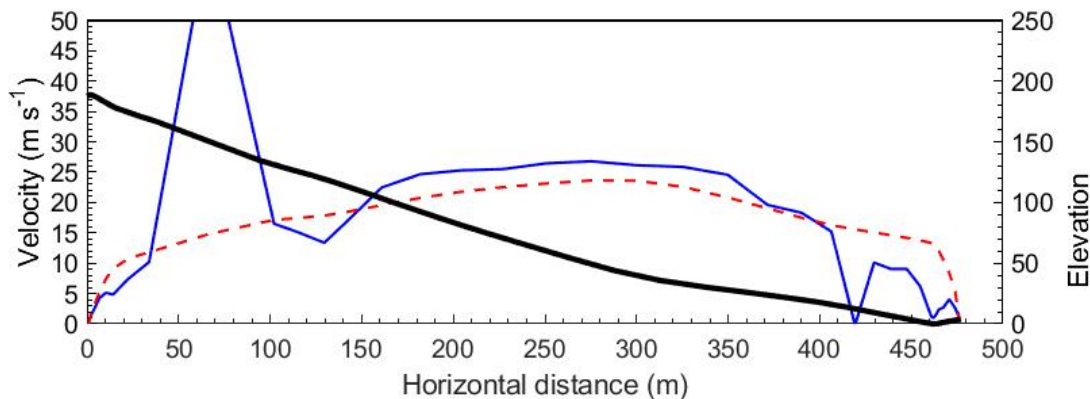
Basert på GPS målinger og beregninger med dynamiske modeller har skredet nådd en hastighet på 20–25 m/s, og skredmassene har fortsatt nedover fjellsiden til en utflating med en fallhøyde på ca. 320 m. Siktevinkelen fra topp bruddkant og ned til ytre skredavsetning er beregnet til å være rundt 25° (Figur 9).

Figur 9. Estimert skredhastighet fra dynamiske modeller (rød stiptet linje) og målt skredhastighet basert på GPS-registreringer fra pulsklokke på omkomne (blå linje). Svart heltrukket linje viser terrengprofil og viser at de omkomne er transportert med skredet med en fallhøyde på ca. 200 m.

Avalanche speed as estimated by a dynamical model (red dashed line) and as inferred from GPS records extracted from the wristwatch/heartbeats monitor of one of the victims (blue line). The full black line represents the terrain profile and shows that the victims were transported by the avalanche over a drop height of about 200 m.

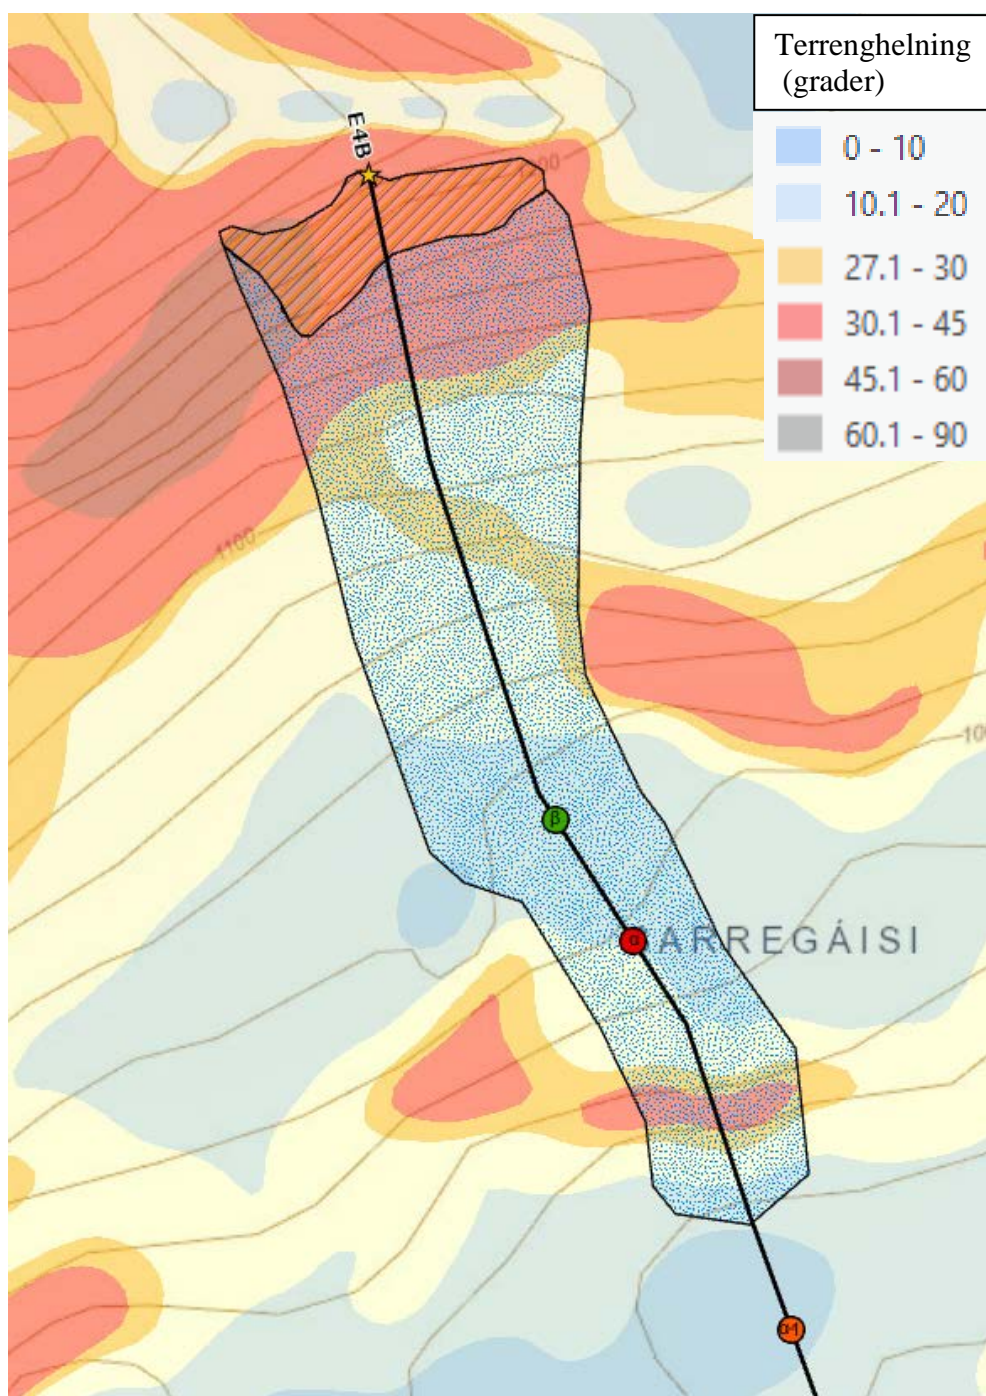
Skredmassene har stanset på en liten utflating der terrenghelningen ligger i området 10–20°. Ved bruk av den statistisk/empiriske alfa/beta-modellen (Lied og Bakkehøi, 1980) ligger den observerte skredrekkevidden innenfor 1 standardavvik (Figur 10). Vi vurderer at rekkevidden kan bli lengre ved optimale snøforhold og med en større bruddhøyde, men det er likevel å betrakte som et relativt langt utløp. Trolig går det nærmest årlige skred med tilnærmet samme utløp i dette området.

Figur 10. Alfa/beta-modellen for et profil sentralt i skredbanen. Grønn sirkel angir 10° punkt, rød sirkel middelvei for rekkevidde av skred, oransje sirkel ett standardavvik rekkevidde. Run-out distances as predicted by the α - β model compared to the observed avalanche perimeter. The green circle indicates the point where the terrain inclination drops below 10° , the red circle corresponds to the mean value α_m predicted by the α - β model whereas the orange circle marks the run-out angle $\alpha = \alpha_m(\beta) - \sigma$, with σ the standard deviation.
