Direktoratet for  
samfunnssikkerhet  
og beredskap

Undersøkelser etter brannen  
i Stasjonsgata 36 i Drammen  
den 9. November 2008

# RAPPORT FRA UNDERSØKELSER ETTER BRANNEN I STASJONSGATA 36 I DRAMMEN DEN 9. NOVEMBER 2008

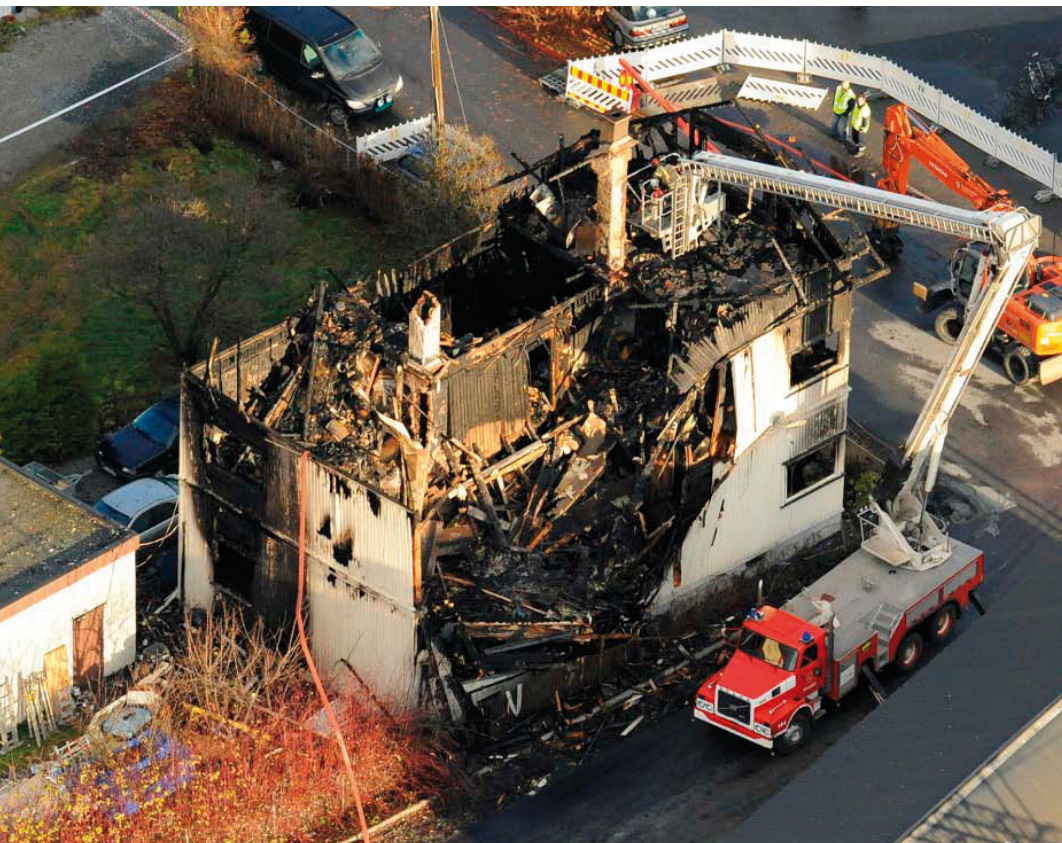
Fig.1 Flyfoto av bygningens vestre fasade (mot garasjen) og søndre fasade (mot brannbilen)  
(foto: Nils J. Maudal)

hardpressede trefiberplater («huntonit») som ble holdt oppe av 1 ½ ” x 3 ” leker og isolert med 15 cm mineralull mot hulrommet. Bildet i fig. 1 viser rester av veggfestet for nedlektingen av himlingen som et kontinuerlig bånd ca 50 cm ned på insiden av ytterveggen mot nord i 2 etasje.

I følge brannvesenet brant det intenst i hele bygningen i ca 30 min fra de ankom til brannen avtok. Etter ca 30 til 40 minutter raste en del av veggen i fasaden mot syd. Det var dekkene i 2 og 3 etasje og del av veggpartiet mot syd-vest som raste, se fig. 1.

Av fotoet i fig. 1 vises skadeomfanget;

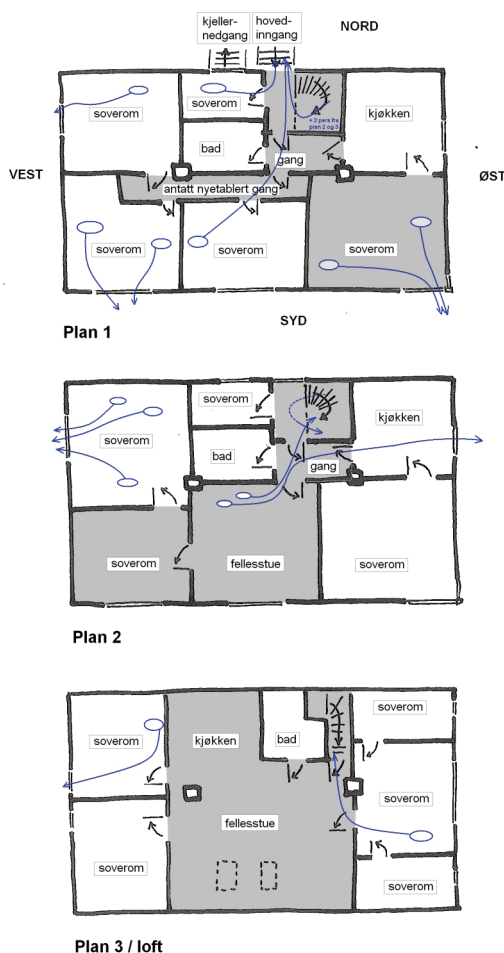
Etter at trapperommet ble utilgjengelig som rømningsvei ble vinduene benyttet som alternativ rømningsvei, se fig. 2 for beboernes valg av rømningsveier.

Fig 2. De gråskraverte feltene er områder som er oppgitt å være røykfylt under evakueringen. Rømningstrappen og forbindelsesveiene til trappen (gangene) ble røykfylt og utilgjengelige. Figuren viser hvor de overlevende som er avhørt anfører å ha oppholdt seg da de ble oppmerksomme på brannen, og hvilke evakueringsveier de benyttet. Slagretningene på dørene er ikke kjent og må tolkes som symbol på døråpninger som har vært i bruk. Skissene er ikke i målestokk

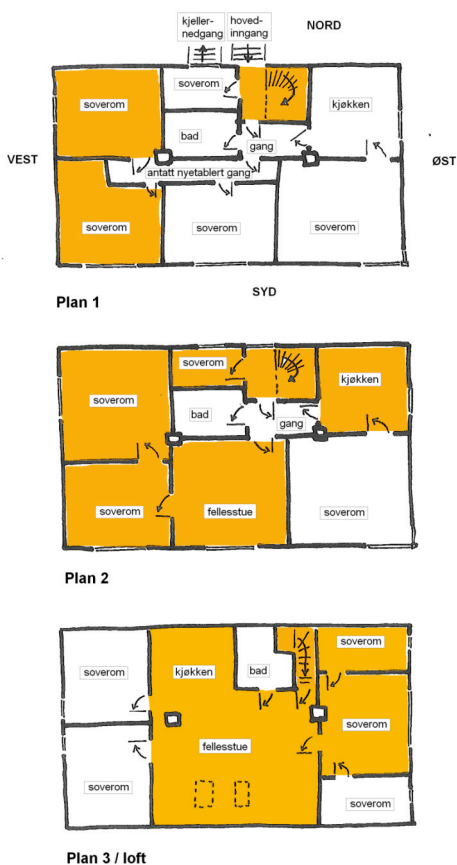
Fig. 3. Situasjonen ved brannvesenets ankomst kl 05:12. Rom der filmmaterialet viser at det var brann er markert med gult. Rom som ikke er synlig fra utsiden er ikke markert, det kan ha vært brann i disse rommene også. Slagretningene på dørene er ikke kjent og må tolkes som symbol på døråpninger som har vært i bruk. Skissene er ikke i målestokk

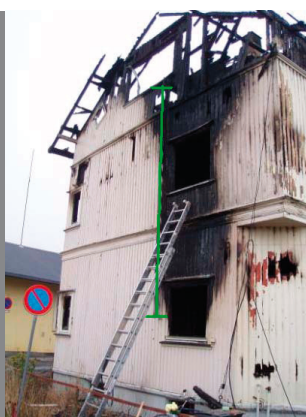
Det var montert brannstige på fasaden mot øst, den sees på bilder fra skadestedet, jfr. fig 4. Brannstigen var utfellbar og fastmontert på veggen. Stigen var sammenslått etter brannen, men lot seg løse ut ved prøving. Eier forklarer at stigen var montert ved overlevering av bygningen til hovedleietaker.

Av videofilmene sees anslagsvis 5 - 6 m lange flammer ut av soveromsvinduet på loftet mot øst. Dette gjelder vinduet en ser karmene av i fig 4. Flammene fylte hele vindusarealet, det er et tegn på at brannen sugde inn luft fra et annet sted i bygningen. Da det var en østlig vind på skadetidspunktet er det mest sannsynlig at brannen fikk luft fra underliggende etasjer. Det tyder på at døren mellom trapperommet og 3 etasje enten har stått åpen eller var gjennombrøt på dette tidspunktet.

Fig 4. Utvendig utfellbar rømningsstige er markert med grønn farge. Underkant vindu på loftet er ca 8 meter over planert terreng (målt på tegning). Stigen er avsluttet ca 2 m over terreng.

- Stigen er plassert nær vindu i underliggende etasjer, jfr. sviskadene på veggen i fig 4. Dette kan føre til at beboerne ikke kan benytte stigen hvis det er flammer ut av underliggende vindu.
- Når toppen av stigen avsluttes jamt med underkant av vinduet er den vanskelig å ta i bruk på en sikker måte. Spesielt kan det spille en viktig rolle når beboeres førighet er dårlig; begrenset motorisk kapasitet i tiden like etter vekking kan gi et slikt problem.
- Stigen er avsluttet ca 2 meter over bakken. Dette kan medføre skader som følge av fall bakover når brukeren mister fotfestet i stigen og ikke klarer å fullføre klatringen ved kun å holde i hendene.
- Når rømningshøyden overstiger 5 meter anbefaler VTEK at det benyttes fast monterte stiger med ryggbøyle.
