| Oppdrag: | <b>Halden ishall</b> | |
| Emne: | <b>Brann- og bygningsteknisk tilstandsvurdering</b> | |
| Dato: | <b>16. november 2009</b> | |

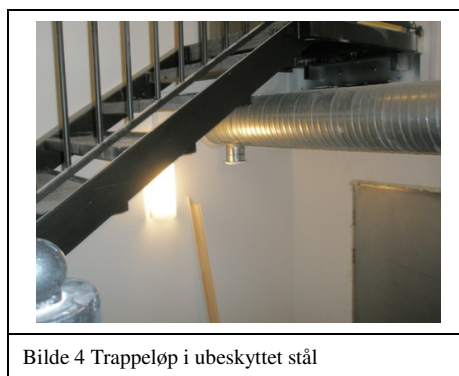
3. Trappeløp for begge rømmingstrapper i nytt garderobe- og VIP område (BKL 2) og er utført i ubeskyttede stålkonstruksjoner og tilfredsstillende ikke R30 kravet. Se Bilde 4.

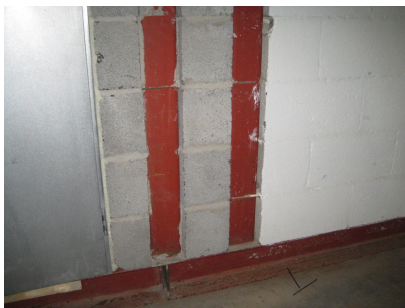
4. Eksisterende dekke over curlinghall, bæres av lecavegg mellom ishall og curlinghall, samt stålkonstruksjoner. Stålkonstruksjonene er ikke brannmalt og det er lite sannsynlig at søylene tilfredsstillende R60 kravet til dekkekonstruksjonene (pga seksjoneringen). Se Bilde 5.
5. Dekket over ny del av curlinghall bæres av en lecavegg, samt stålsøyler. Se Bilde 6 og Bilde 7. Enkelte av stålsøylene er kledd inn med plater, mens enkelte står helt ubeskyttet. Det er lite sannsynlig at de tildekte søylene er brannbeskyttet og at søylene (tildekte og ubeskyttede) tilfredsstillende R60.

| <p>Bilde 5 Bærende vegg mellom curlinghall og ishall.</p> | <p>Bilde 6 Platekleddede stålsøyler i curlinghall.</p> | <p>Bilde 7 Ubeskyttede stålsøyler i ishall.</p> |

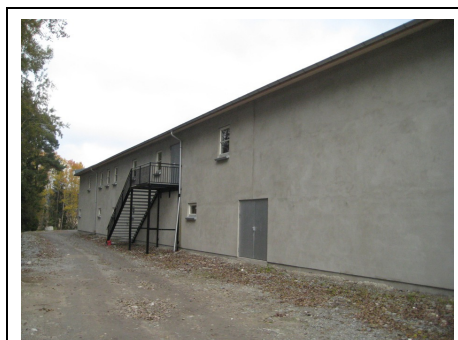
6. Utvendig rømningstrapp fra nytt garderobe- og VIP område er oppført i ubeskyttet stål, se Bilde 8. Trappen er ikke beskyttet mot varmestråling da den står nært vindu i 1. etasje (annen branncelle). Løsningen fraviker fra VTEK.

Bilde 8 Utvendig rømningstrapp i ubeskyttet stål

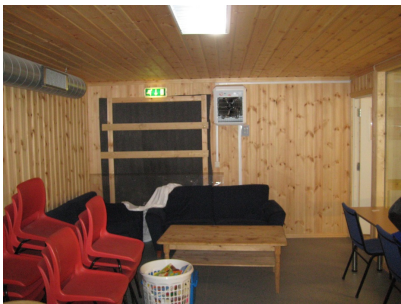
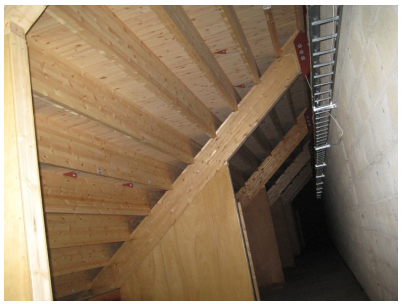
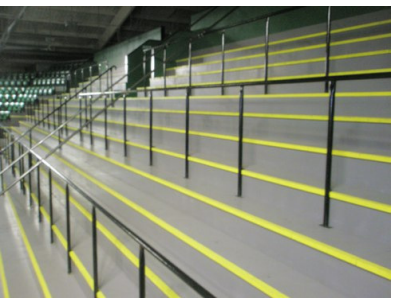
Kledning og overflater anses som akseptable ift overflatekrav i VTEK.

| <p>Bilde 9 Overflater i klubblokalene til curlinghallen har overflater og kledning i ubehandlet tre.</p> | <p>Bilde 10 Tribunene i ishallen har treoverflater. Bildet viser tribunens underside.</p> | <p>Bilde 11 Tribunene i ishallen har malte treoverflater.</p> |

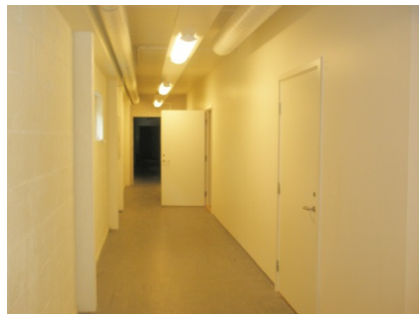
I ny garderobe og VIP del består overflater og kledning i rømningsvei av malte gips eller murkonstruksjoner. Se Bilde 12. Løsningen anses som tilfredsstillende.

Bilde 12 Rømningskorridor i ny garderobe og VIP del.

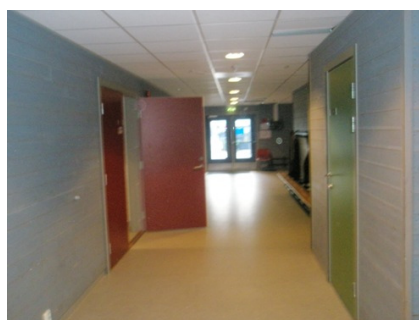
1. Rømningskorridor fra gymsal og garderober i eksisterende del har trekledning. Det er usikkert om kledningen er brannimpregnert eller beskyttet med brannhemmende maling. Se Bilde 13. Løsningen fraviker fra VTEK.

Bilde 13 Trekledning i rømningskorridor fra gymsal.

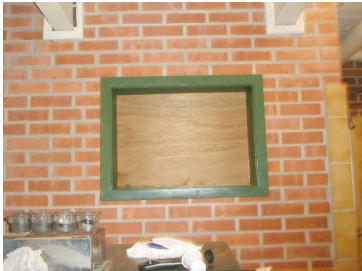
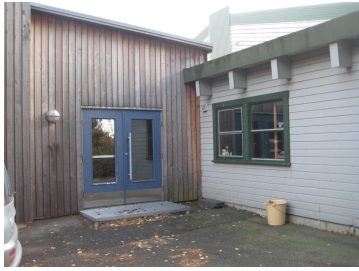
4. Innvendig hjørne mellom vaktrom og rømningskorridor har vindu uten klassifisert brannmotstand, noe som kan medføre brannsmitte mellom ulike brannceller, samt varmestråling mot rømningsvei ved en evt. brann i vaktrom. Løsningen fraviker fra VTEK. Se Bilde 16.

| Bilde 14<br>Branncellebegrensende vegg mot trapperom | Bilde 15 Vindu i branncellebegrensende vegg mot rømningskorridor er tett med en finerplate. | Bilde 16 Vindu uten klassifisert brannmotstand i innvendig hjørne |

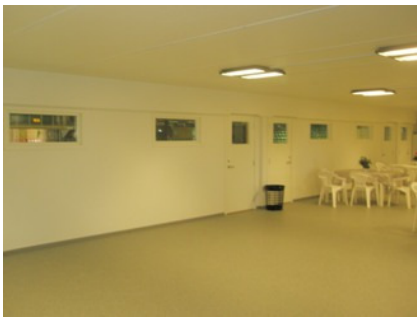
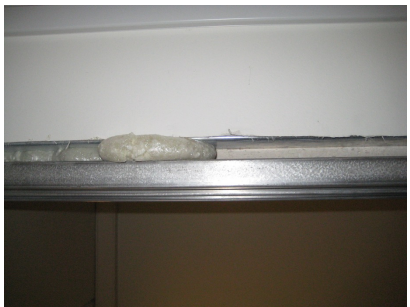
5. Samtlige vindu og dører fra VIP området ut mot ishallen mangler klassifisert brannmotstand. Løsningen fraviker fra VTEK. Se Bilde 17
6. Samtlige dører i branncellebegrensende vegger mellom garderober og rømningskorridor i 1. etasje i nytt garderobe- og VIP område mangler klassifisert brannmotstand. Løsningen fraviker fra VTEK.
7. Samtlige dører fra kontorer og konferanserom mot rømningskorridor i 2. etasje i nytt garderobe- og VIP område mangler klassifisert brannmotstand. Løsningen fraviker fra VTEK.
8. Dør fra eksisterende garderober mot rømningskorridor utenfor gymsal tilfredsstillende ikke EI30. Løsningen fraviker fra VTEK. Se Bilde 18.
9. Nye dører i branncellebegrensende konstruksjoner er branntettet med skum. Løsningen fraviker fra VTEK. Se Bilde 19.

| Bilde 17 Vindu og dører fra VIP området ut mot ishallen har ikke klassifisert brannmotstand | Bilde 18 Dør mellom eksisterende garderober mot rømningskorridor ved gymsal. | Bilde 19 Branntetting rundt dør i branncellebegrensende vegg. |

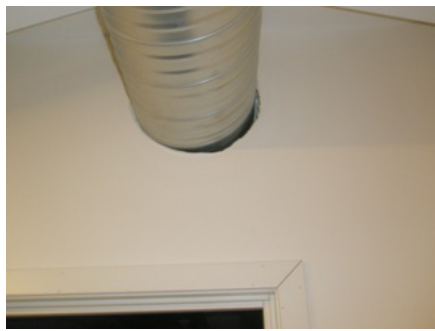
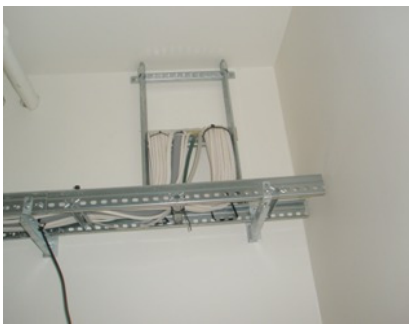
10. Generelt ble det observert mange utette gjennomføringer rundt kanaler og kabelbroer i nytt garderobe- og VIP område. Se Bilde 20 og Bilde 21. Løsningen fraviker fra VTEK.

| <p>Bilde 20 Manglende brannetting rundt gjennomføring.</p> | <p>Bilde 21 Manglende brannetting rundt kabelbro</p> |

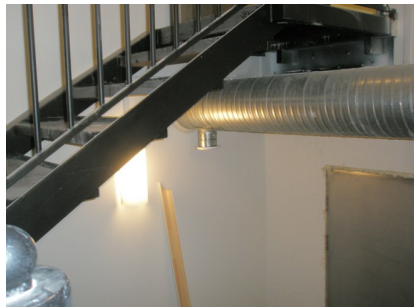
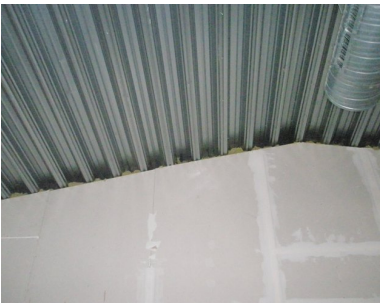
11. Enkelte steder ble det observert kanaler i branncellebegrensende vegger uten brannisolering. Se Bilde 22. Løsningen fraviker fra VTEK.
12. Tilslutning mellom branncellebegrensende vegg og tak i gym mot ishall så ikke ut til å være tilfredsstillende branntettet. Se Bilde 23. Løsningen fraviker fra VTEK.

| <p>Bilde 22 Manglende brannisolering av kanal.</p> | <p>Bilde 23 Tilslutning mellom branncellebegrensende vegg og tak.</p> |

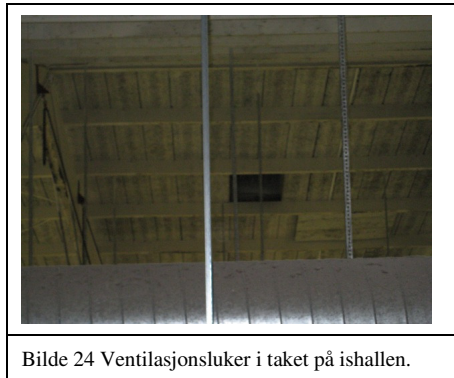
Det er montert røykluker i ishallen. Det er usikkert om disse fungerer som forutsatt. Se Bilde 24.

*Det må verifiseres at tilluftsåpninger, røyklukeareal og strømforsyning/automatikk er iht BE-melding HO-3/2000.*

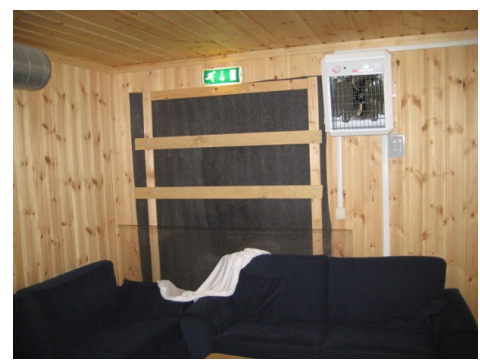
1. Hovedinngang fra curlinghallen hadde en fri bredde på ca 0,9m. Løsningen fraviker fra VTEK.
2. Avstand fra isflaten i curlinghallen til nærmeste utgang overstiger enkelte steder 30 meter.
3. Utgang til det fri fra curling hallen var blokkert. Se Bilde 26.

Bilde 26 Rømningsvei fra curlinghallen er ikke tilgjengelig.

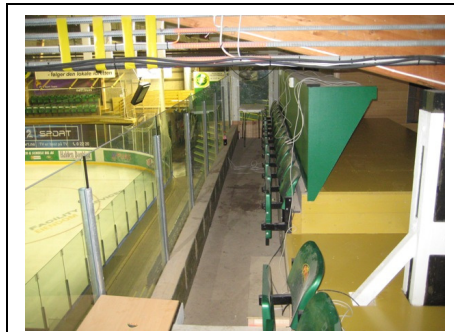
4. Mesanin i ishall har kun tilkomst for rømning via underliggende plan. Mesaninen har sitteplasser for mer enn 10 personer og løsningen fraviker fra VTEK. Se Bilde 27.

Bilde 27 Mesanin har kun rømning via underliggende plan..

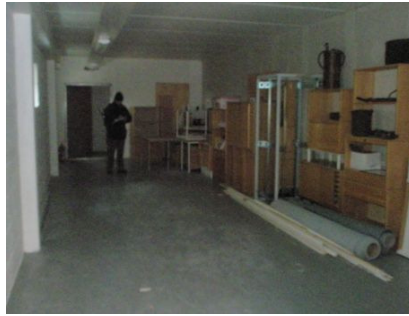
5. For de som oppholder seg på VIP tribunen i nytt garderobe- og VIP område vil hovedrømningsvei være via fellesområdet for VIP. Dette medfører rømning via annen branncelle og løsningen er ikke iht. VTEK.
6. Deler av rømningskorridor for garderoberne i 1. etasje i nytt garderobe- og VIP område er utført som et rom som midlertidig benyttes som lager. Se Bilde 28.

Bilde 28. Deler av rømningskorridor for garderobene i 1. etasje

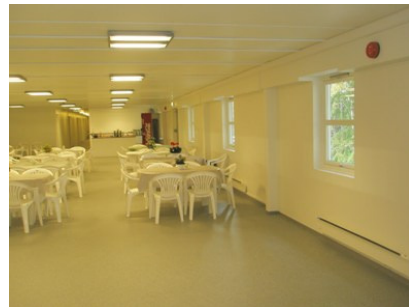
7. For kontorer, konferanse og gym i 2. etasje i nytt garderobe- og VIP området er hovedrømningsvei via fellesområdet for VIP. Dette medfører rømning via annen branncelle og løsningen fraviker fra VTEK. Se bilde 27.

Bilde 29. Området viser fellesområdet for VIP, som øvrige brannceller må rømme via

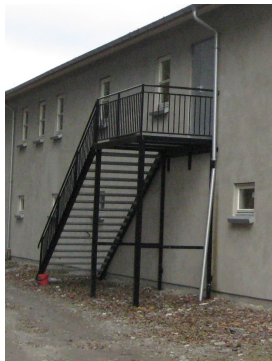
8. Avstand fra enkelte deler av tribunen til nærmeste rømningsvei/rømningsutgang overstiger 30 meter.
9. Rømningstrapp fra kontor, konferanse og gym delen i nytt garderobe- og VIP område har en fri bredde på ca 90cm. Løsningen fraviker fra VTEK.
10. Utvendig rømningstrapp fra fellesområdet for VIP passere vindu i underliggende etasje. Dette kan medføre stråling mot rømningsvei og løsningen fraviker fra VTEK.

Bilde 30. Utvendig rømningstrapp fra fellesområdet for VIP.

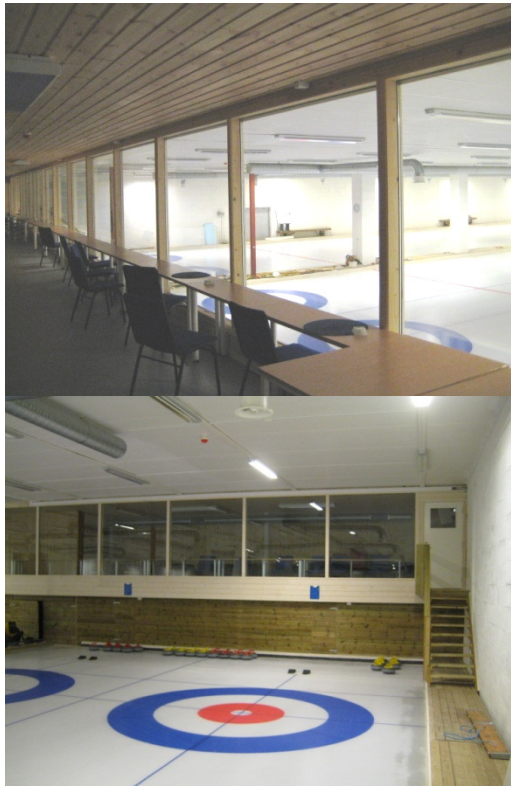
| <b>Registrert avvik</b> | Vi har ikke registrert at det er benyttet merket sikkerhetsglass i glassfeltene som skiller mellom publikumsarealer (tribune) og curlingbaner. Vi anser at dette glassfeltet, slik det står i dag, skal oppfylle en rekkverksfunksjon. Dette på bakgrunn av at det er nivåforskjell på gulvet mellom isflate og tribune (> 0,5 m) og at de løst plasserte bordene foran glassfeltene ikke betraktes som forskriftsmessig sikring. | |
| <b>Vurderinger</b> | <p>Dersom glasset knuser og faller ned, vil glassfeltet (les rekkverket) ikke lenger oppfylle sin sikkerhetsfunksjon iht. TEK § 7-41.3 <i>Fallskader</i></p> <p>Fordi TEK og REN Veiledning til TEK ikke har tilstrekkelig presise retningslinjer for bruk av glass i bygninger, ble det i 2006 utgitt en Norsk Standard 3510 Sikkerhetsglass i bygg. Krav til klasser i ulike bruksområder. Byggforsk og Glass- og Fasadeforeningen har imidlertid tidligere utarbeidet retningslinjer som gir omtrent samme resultater, se nedenfor.</p> <p>Anvisningene for glass i rekkverk konkluderer med følgende:</p> <ul style="list-style-type: none"> <li>• "Glass som brukes i rekkverksfyllinger, må være laminert og ev. herdet"</li> </ul> <p>Byggdetaljblad A 536.112 Rekkverk fra 1993 og Veiledning for sikkerhetsglass i rekkverk fra Glass- og Fasadeforeningen fra 2000 konkluderer med følgende:</p> <ul style="list-style-type: none"> <li>• Glass i rekkverk der det er fallhøyde over 0,5 meter må være laminert sikkerhetsglass</li> </ul> | |

| <b>Tiltak</b> | <p>Alt 1: Dersom forskriftskravene anses å være ivaretatt bør dokumentasjon på benyttet glasstype og dimensjonering av glassfeltene fremlegges.</p> <p>Alt. 2: Som alternativ kan det dimensjoneres et forskriftsmessig beskyttende rekkverk og rekkverkstolper, som monteres foran glassfeltene på tribunesiden. <i>Kravet</i> til sikkerhetsglass faller da bort, men laminert sikkerhetsglass anbefales benyttet. En permanent, innfestet innredning, som oppfylle kravene til sikkerhetslaster bør også kunne vurderes som rekkverksløsning.</p> | |

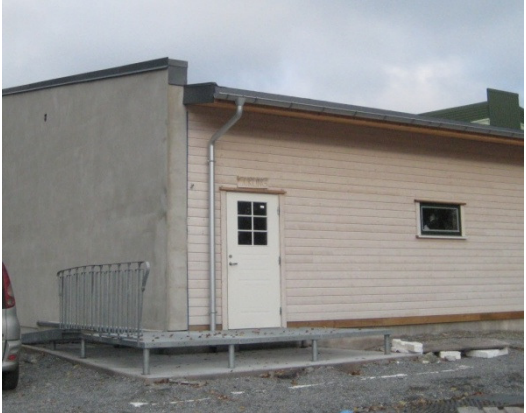
| <b>Registrert avvik</b> | Inngangspartiet er ikke ferdigstilt. Det er registrert manglende rekkverksfunksjon og sikring mot fall i forkant, dette på bakgrunn av nivåforskjeller. | |

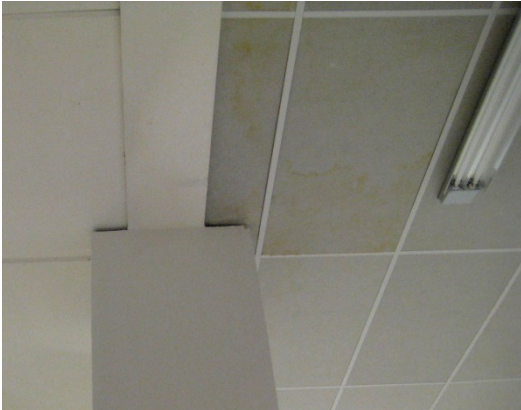
| <b>Pkt 2.3</b> | <b>Curlinghall -misfarging himlingsplater</b> | |

| <b>Registrert avvik</b> | Misfarging på himlingsplater i curlinghall. | |
| <b>Vurderinger</b> | Bakenforliggende årsak til fuktskjoldene er ikke kjent. | |

| <b>Tiltak</b> | Årsak til fuktskjolder på himlingsplatene bør utredes. | |

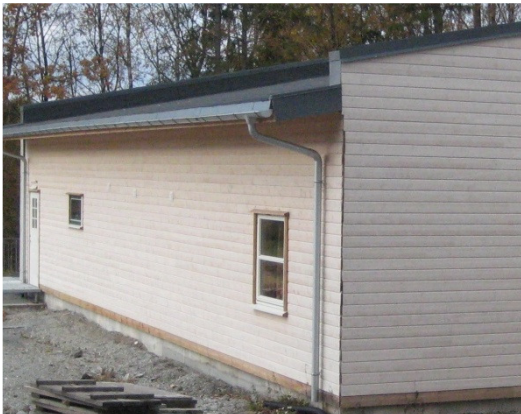
| <b>Pkt 2.4</b> | <b>Curlinghall -Hjørnebord utvendig</b> | |

| <b>Registrert avvik</b> | Hjørnebord er ikke montert. | |

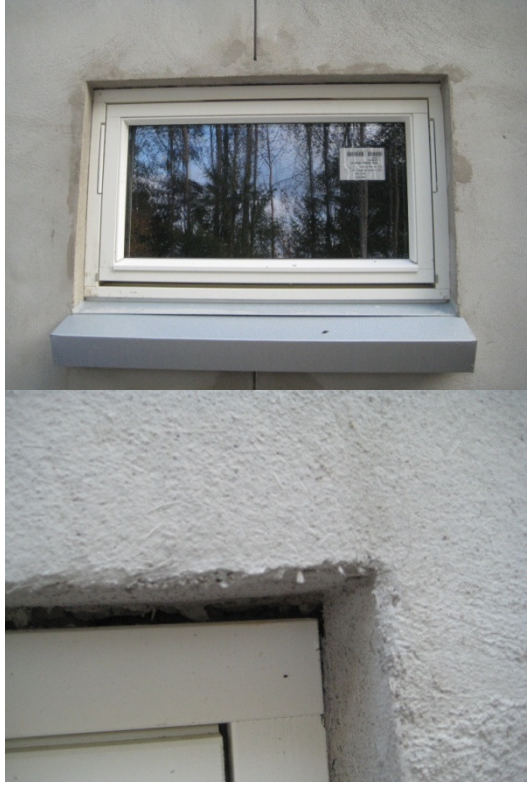
| <b>Registrert avvik<br/>Aktuell forskrift</b> | <p>Manglende tetting mellom vinduer og pusset smyg.</p> <p>TEK 97 § 8-37 <i>Fukt</i><br/> ("Bygningsdeler og konstruksjoner skal være slik utført at nedbør..... ikke kan trenge inn og gi fuktskader, mugg-, soppvekst.....")</p> <p>Det vises også til :<br/> NBI blad 523.702 (2003) Innsetting av vindu i mur- og betongvegger <i>pkt. 5 Ytre lufttetning.</i></p> | |
| <b>Vurderinger</b> | <p>Mangelfull tetting mellom karm og vegg vil gi lekkasjer av luft og regnvann, og føre til skader på selve vinduene og veggens omkring. Prinsippet om totrinns tetning med atskilt regn- og lufttetning er ikke fulgt.</p> | |

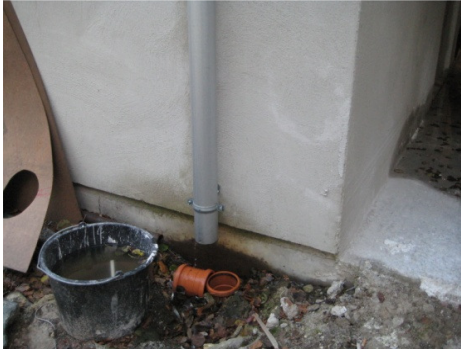
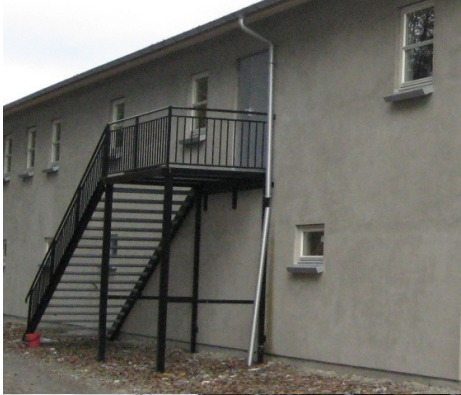
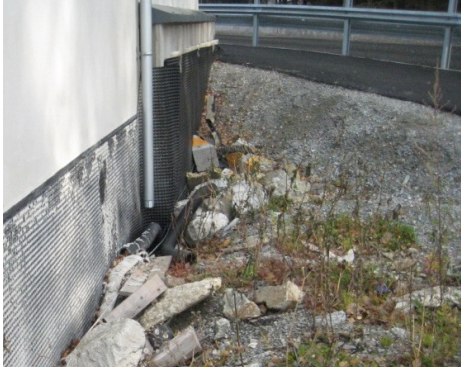
| <b>Registrert avvik</b> | Manglende tilkobling av nedløpsrør til overvannsledning ev. utkast (utspyler) til terreng. Ett nedløp er registrert å ha glidd fra hverandre i skjøten. | |
| <b>Vurderinger</b> | Den manglende bortledningen av takvannet fører til fuktbelastning direkte på bygningen slik at fukt trenger inn i konstruksjonene og forårsaker skader som for eksempel frostspregning, mugg/sopp og begroing. | |

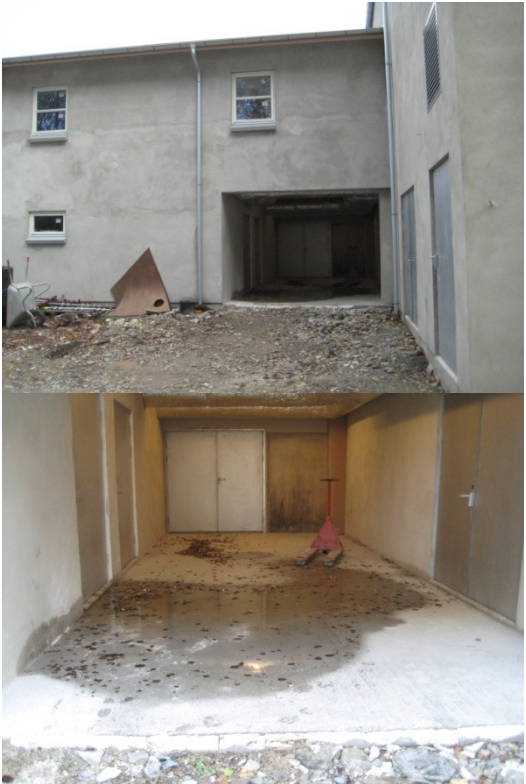
| <b>Registrert avvik</b> | Utilstrekkelig fallforhold og avrenning som forårsaker at det dannes vanndammer på gulvet og fukt i veggene ved regn. | |
| <b>Vurderinger</b> | På grunn av manglende fall og avrenning på gulvet dannes vanndammer. Dette fører så til fuktbelastning på veggene på grunn av oppsug (jf. bilde). På sikt ville dette forårsake skader som frostsprenning, mugg/sopp og begroing. Ved store nedbørsmengder vil vann kunne trenge inn over dørterskler med påfølgende skader. | |

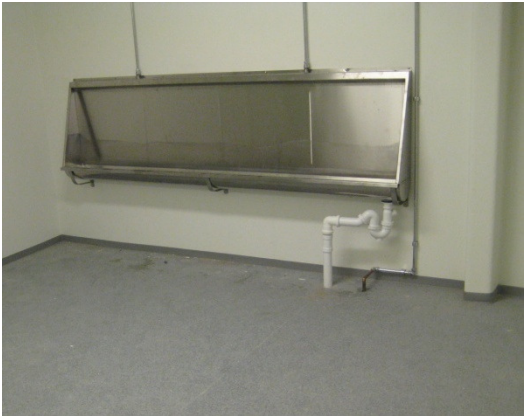
| <b>Registrert avvik</b> | Mangelfull beskyttelse av avløpsrør i plast fra urinal og rørgjennomføring ved gulv. | |
| <b>Vurderinger</b> | På grunn av avløps- og vannrørenes plassering, utforming/innfesting og materialvalg må det kunne forventes at skader oppstår. Rørføringene i gulvet ligger eksponert til for skader og vannlekkasjer. Dette vil igjen medføre økte driftskostnader. | |

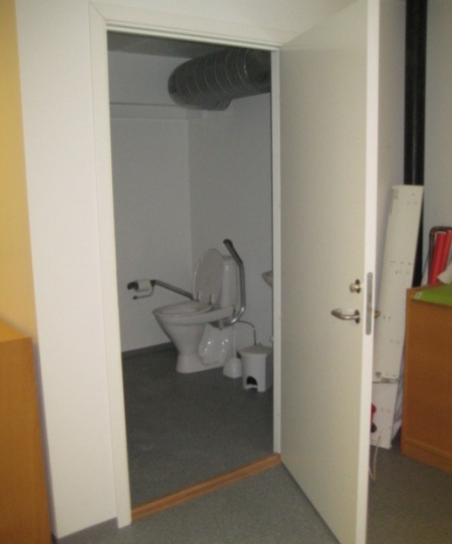
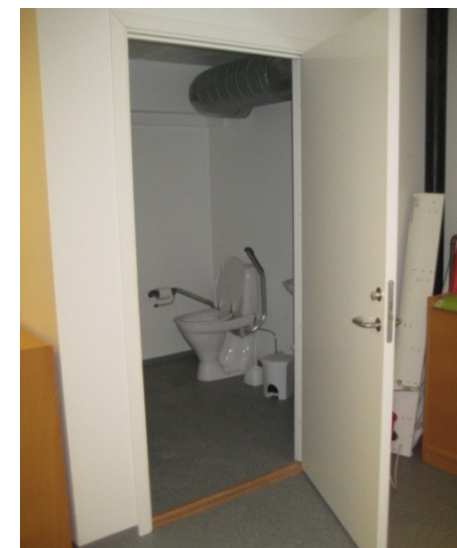
| <p><b>Pkt 2.12</b></p> <p><b>Registrert avvik</b></p> <p><b>Aktuell forskrift</b></p> | <p><b>Tilbygg 1, 2. etg. – HC toalett</b></p> <p>Usikkerhet knyttet til tilfredstillende atkomst til arealene i 2. etg. merket sosialt/felles/VIP for bevegelseshemmede. Det er benyttet standard terskel. Mangelfull merking.</p> <p>TEK § 10-31. <i>Planløsning og størrelse pkt. 3. Atkomst i byggverk.</i></p> <p>”I byggverk med atkomst fra kjørbar vei til hovedinngang etter § 10-21 skal atkomst videre fra hovedinngang helt frem til, og inklusive, inngangsdøren være brukbar for orienterings- og bevegelseshemmede.....”.</p> <p>TEK 97 § 10-32 <i>Toaletter, garderobe m.v.</i></p> <p>(” I publikumsbygninger med toalett, garderobe eller sanitærrom for publikum skal et tilstrekkelig antall slike rom, minst ett, være utformet og tilrettelagt for orienterings- og bevegelseshemmede.</p> <p>Toalett, garderobe eller sanitærrom som er tilrettelagt for orienterings- og bevegelseshemmede skal være særskilt og tydelig merket. ”)</p> <p>Det vises også til :</p> <p>NBI blad 220.312 (2000) Kravnivåer ved evaluering av tilgjengelighet for funksjonshemmede</p> <p>NBI blad 220.320 (1999) Bygningsmessig tilrettelegging for orienterings- og bevegelseshemmede</p> <p>NBI blad 379.201 (2006) Toaletter for ansatte og publikum.</p> | |
| <p><b>Vurderinger</b></p> | <p>Det er knyttet usikkerhet til atkomsten for bevegelseshemmede til dette HC-toalettet og tilknyttede arealer. Vi har ikke kunnet registrere at man har etablert atkomst til disse arealene som oppfyller krav i hht. TEK § 10-31. Planløsning og størrelse pkt. 3. Atkomst i byggverk.</p> <p>Vedr. spesifikke bemerkninger for toalettet bemerkes at tilgjengeligheten er gradert i tre nivåer (NBI): for å oppnå minimumskrav for nye bygninger og god tilgjengelighet (nivå 2) bør terskel maks 25 mm være avfasert. Det er også mangelfullt i tilknytning til tydelig og særskilt merking. Det anbefales også lukkehåndtak (på karmsiden) på innsiden av døren .</p> | |

| <p><b>Tiltak</b></p> | <p>Det bør dokumenteres at atkomst til arealene i 2. etg er tilfredstilt.</p> <p>Mangler på HC-toalettet utbedres i hht. preaksepterte og anbefalte løsninger.</p> | |

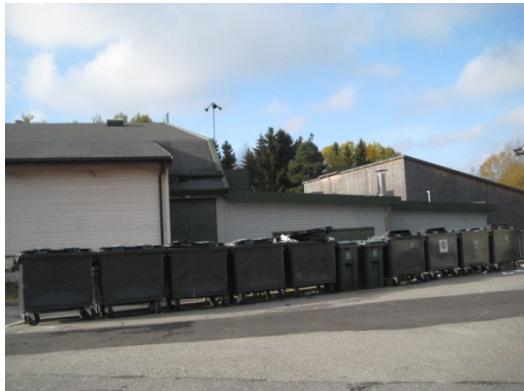
| <b>Registrert avvik</b> | <p>Det ble registrert 11 stk. avfallsbeholdere for kildesortering, som står fritt ved bygningene. Det er ikke byggeprosjektets avfallsbeholdere, men tilhører Gimle skole.</p> | |

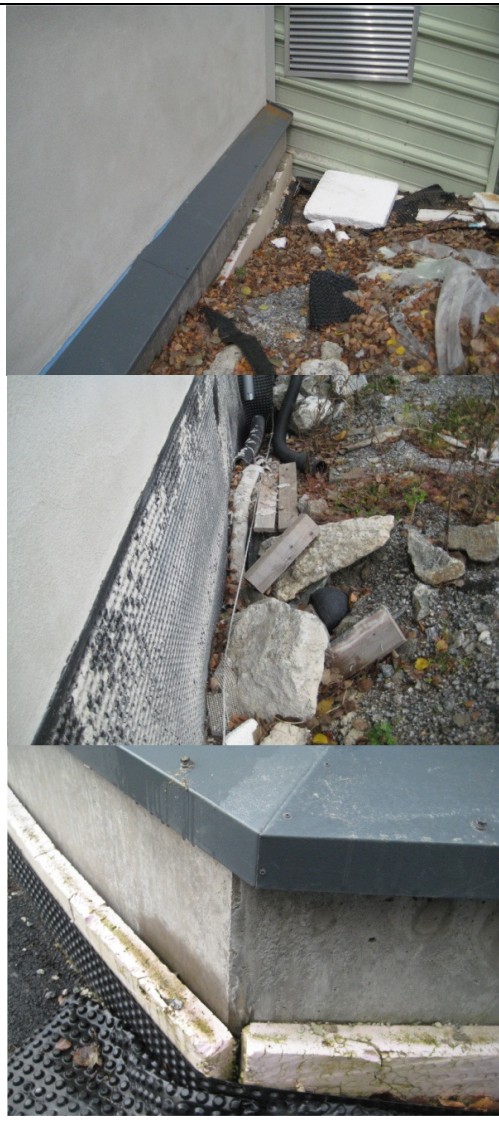
| <p><b>Pkt 2.14</b><br/><b>Registrert avvik</b></p> <p><b>Aktuell forskrift</b></p> | <p><b>Yttervegg mot terreng-Tilbakefylte masser og grunnmursplate</b></p> <p>Det ble registrert til dels grove steiner, materialrester etc. som oppfylling mot yttervegg/grunnmursplast. I tillegg er avslutningen av grunnmursplasten flere steder mangelfullt utført.</p> <p>TEK 97 § 8-37 <i>Fukt</i></p> <p>1. Generelle krav<br/>("Bygningsdeler og konstruksjoner skal være slik utført at nedbør..... ikke kan trenge inn og gi fuktskader, mugg-, soppvekst.....")</p> <p>2. Fuktsikring<br/>(".....Rundt bygningsdeler under terreng og ....., må treffes nødvendige tiltak for å lede bort sigevann og hindre at fukt trenger inn i konstruksjonene.")</p> <p>VTEK 97 § 8-37 <i>Fukt</i></p> <p>2. Fuktsikring<br/>("På utsiden av veggen må det derfor være et trykkbrytende og drenerende lag av finpukk, grus eller sand, som hindrer at det oppstår vanntrykk mot veggen og...")</p> <p>Det vises også til : NBI blad 514.221 (1998) Fuktsikring av bygninger <i>pkt. 613</i><br/>("Grunnmursplater av plast med knaster eller riller virker som et vannavvisende og kapillærbrytende lag mot vann i grunnen. Når tilbakefylling skjer maskinelt, bør man begrense stein-størrelsen til ca. 70 mm, slik at man ikke skader platene...")</p> | |
| <p><b>Vurderinger</b></p> | <p>Massene som er registrert tilbakefylt mot veggen bærer preg av tilfeldig tilbakefylling med uegnet masse. Det bør derfor kunne stilles spørsmålstegn ved de masser som er tilbakefylt videre nedover i grunnen og som ikke er kontrollert.</p> <p>Avslutning av grunnmursplasten er mangelfullt utført og medfører at vann kommer inn bak isolasjonen og medfører oppfukting av veggen.</p> | |

| <p><b>Tiltak</b></p> | <p>Det bør redegjøres for tilbakefylte masser i grunnen og ev. uegnede masser skiftes ut. Videre bør det kontrolleres for skader på pappen. Avslutning av grunnmursplasten bør utbedres i hht. leverandørens anvisning ev. preaksepterte løsninger. Terreng må bygges opp slik at det blir fall vekk fra bygningen i min. 3 m avstand fra veggen.</p> | |

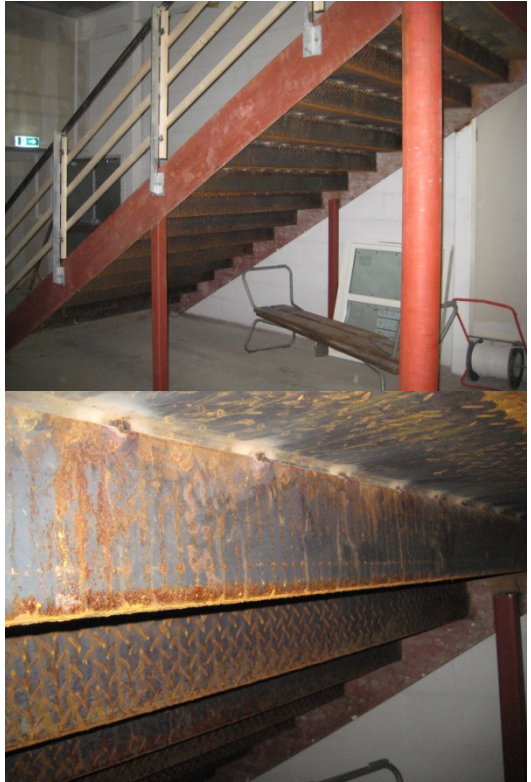
| <b>Registrert avvik</b> | Det er registrert overflatekorrosjon på trappen. Trappen er ikke ferdigstilt. | |
| <b>Vurderinger</b> | Stålet har ikke fått nødvendig overflatebehandling (korrosjonsbeskyttelse). Overflatekorrosjon har oppstått. | |

| <b>Tiltak</b> | Overflatebehandling (korrosjonsbeskyttelse) påføres i fbm. ferdigstillelse av arbeidene. | |

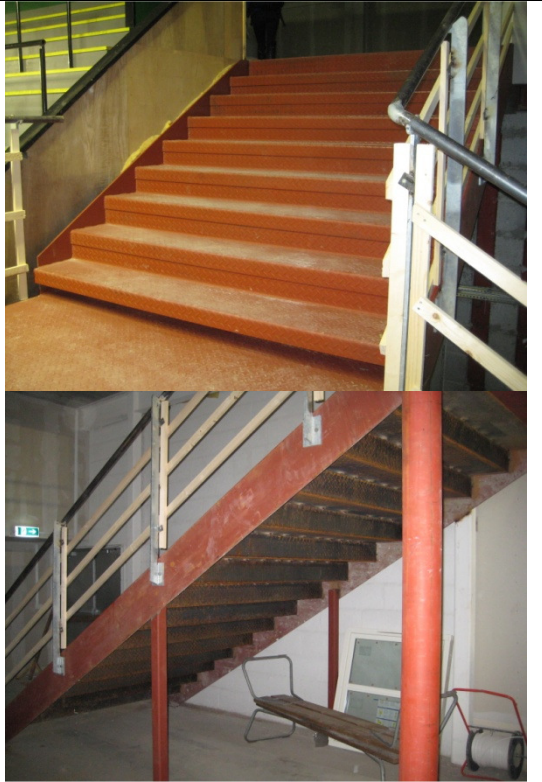
| <b>Registrert avvik</b><br><b>Aktuell forskrift</b> | <p>Rekkverksfunksjonen på trappen anses ikke å være ferdigstilt.</p> <p>VTEK 97 § 7-41.3 <i>Fallskader</i><br/> <b>-Håndlister</b><br/> ("For at en hovedtrapp/rampe skal være sikker og lett å bruke må den ha solid håndlist på begge sider.....")<br/> <b>-Rekkverk</b><br/> ("Åpninger mellom sprosser eller bredde på spalter i rekkverk bør være maksimum 0,10 m for å hindre at barn kan kripe igjennom....")</p> <p>Det vises også til Bygghetningsblad A 536.112 (2005) Rekkverk.</p> | |

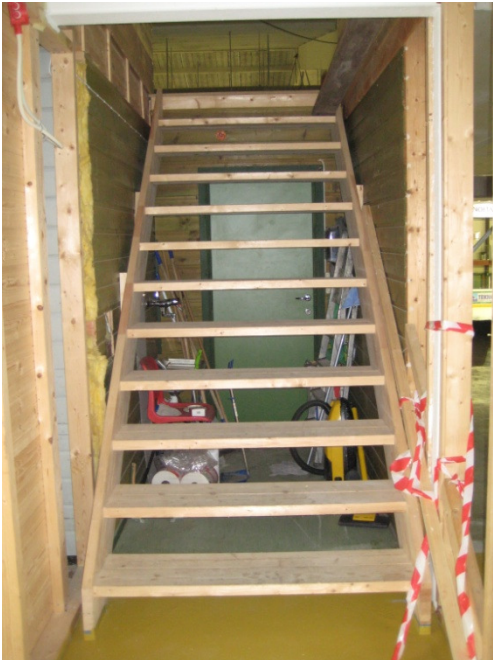
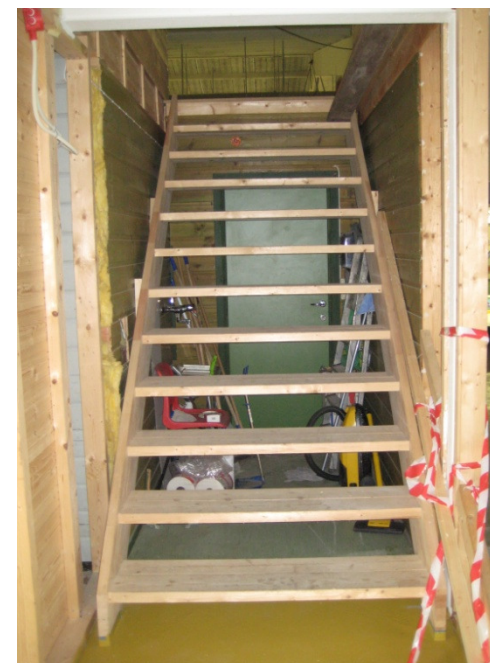
| <p><b>Pkt 2.17</b></p> <p><b>Registrert avvik</b></p> <p><b>Aktuell forskrift</b></p> | <p><b>Tretrapp fra inngangsparti til mediabokser</b></p> <p>Rekkverksfunksjonen på trappen anses ikke å være ferdigstilt. Manglende sklisikring på trinn.</p> <p>TEK 97 § 7-41.3 <i>Fallskader</i><br/> ("Gulv eller underlag må ha en overflate som er mest mulig skli- og snublesikker. Nivåforskjeller og åpninger i gulv må utføres slik at de ikke utgjør fare for personer,.....")</p> <p>VTEK 97 § 7-41.3 <i>Fallskader</i><br/> ("Det må benyttes overflatebelegg som er sklisikkert, gangsikkert.....er særlig viktig i .... underlag som kan få fuktighet på overflaten, for eksempel områder nær inngang.")</p> <p><b>-Håndlister</b><br/> ("For at en hovedtrapp/rampe skal være sikker og lett å bruke må den ha solid håndlist på begge sider.....")</p> <p><b>-Rekkverk</b><br/> ("Åpninger mellom sprosser eller bredde på spalter i rekkverk bør være maksimum 0,10 m for å hindre at barn kan kripe igjennom....")</p> <p>Det vises også til Bygghetningsbestemmelser A 536.112 (2005) Rekkverk.<br/> og<br/> Bygghetningsbestemmelser 324.301 (2005) Utforming av trapper <i>pkt 46 Sikre trinn og universell utforming</i></p> | |
| <p><b>Vurderinger</b></p> | <p>Vår vurdering er at arbeidene ikke er ferdigstilt. Trappen mangler rekkeverk og sklisikring på trinn. Trappen må også overflatebehandles mht. fuktpåkjenning. Trinnene på denne trappen vil tidvis bli våt etter tråkking med snø etc fra sko og følgelig bør permanent sklisikring på trinnene etableres.</p> | |

| <p><b>Tiltak</b></p> | <p>Nødvendig sikring og behandling etableres i fbm. ferdigstilling av arbeidene.</p> | |

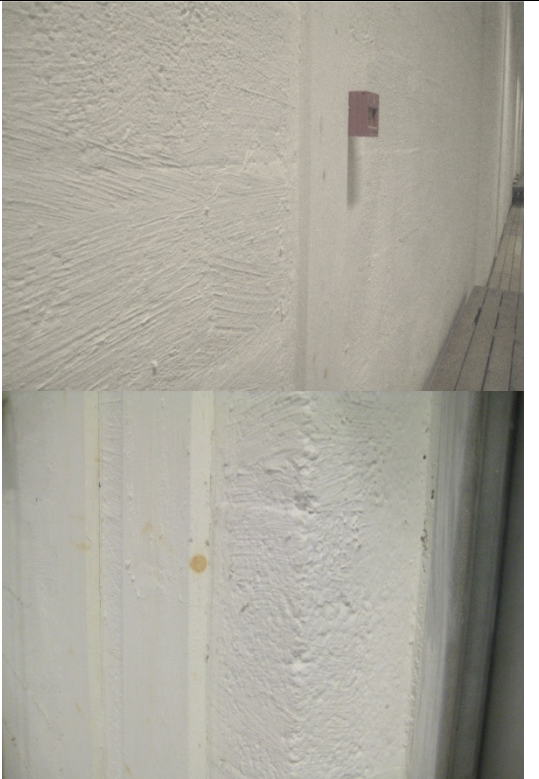
| <b>Pkt 2.18</b> | <b>Curlinghall -misfarging på inntekking (plater)</b> | |

| <b>Registrert avvik</b> | Misfarging på plater som er inntekking for stålsøyler. Vegg mellom curlinghall og ishall. | |
| <b>Vurderinger</b> | Bakenforliggende årsak til fuktskjoldene er ikke kjent. | |

| <b>Tiltak</b> | Årsak til fuktskjolder på platene bør utredes og utbedres. | |

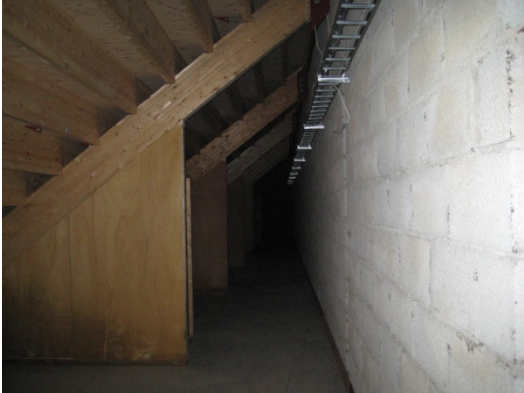
| <b>Vurderinger</b> | Det er ikke registrert avvik på tribunene, men da disse utgjør et risikomoment med store konsekvenser ved sammenbrudd vurderes det hensiktsmessig å få fremlagt dokumentasjon på gjennomførte statiske beregninger. | |

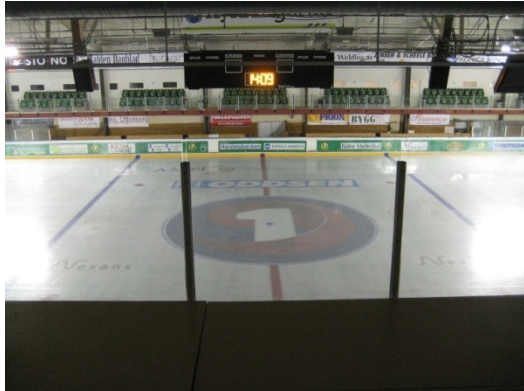
| Registrert avvik | <p>Det er usikkerhet knyttet til om det er benyttet benyttet merket sikkerhetsglass i glassfeltene som skiller mellom mediabokser og publikumsarealer (tribune). Dette glassfeltet skal oppfylle en rekkverksfunksjon.</p> | |
| Vurderinger | <p>Dersom glasset knuser og faller ned, vil glassfeltet (les rekkverket) ikke lenger oppfylle sin sikkerhetsfunksjon iht. TEK § 7-41.3 <i>Fallskader</i>.</p> <p>Fordi TEK og REN Veiledning til TEK ikke har tilstrekkelig presise retningslinjer for bruk av glass i bygninger, ble det i 2006 utgitt en Norsk Standard 3510 Sikkerhetsglass i bygg. Krav til klasser i ulike bruksområder. Byggforsk og Glass- og Fasadeforeningen har imidlertid tidligere utarbeidet retningslinjer som gir omtrent samme resultater, se nedenfor.</p> <p>Anvisningene for glass i rekkverk konkluderer med følgende:</p> <ul style="list-style-type: none"> <li>• "Glass som brukes i rekkverksfyllinger, må være laminert og ev. herdet"</li> </ul> <p>Byggdetaljblad A 536.112 Rekkverk fra 1993 og Veiledning for sikkerhetsglass i rekkverk fra Glass- og Fasadeforeningen fra 2000 konkluderer med følgende:</p> <ul style="list-style-type: none"> <li>• Glass i rekkverk der det er fallhøyde over 0,5 meter må være laminert sikkerhetsglass</li> </ul> | |
