OPPDRAGSNAVN: Forprosjekt Kirkeristen

EMNE: Forprosjektrapport

DOKUMENTKODE: 2000772-AROK-001-20201109

Oppdragsgiver: Oslo Kommune, Kulturetaten
Kontaktperson: Tommy Sand

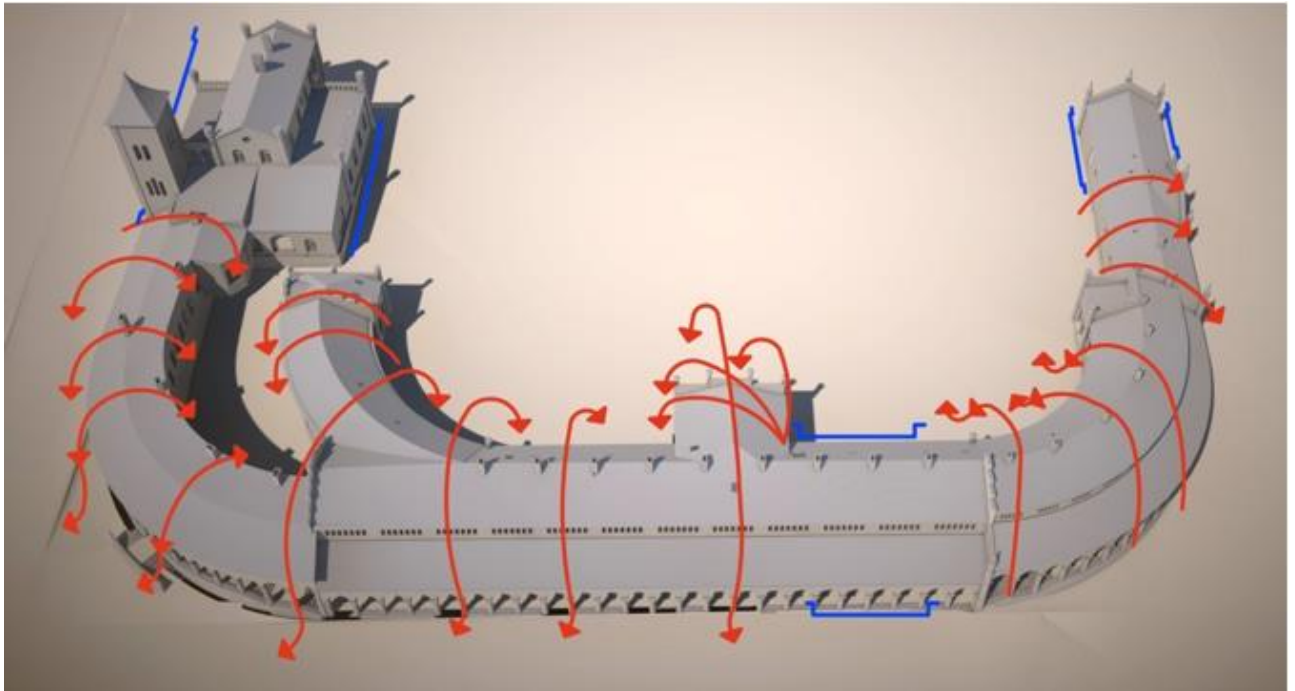
Bygningen har skader med årsak i et varierende setningsbilde. Der deler av bygningen setter seg med ulik hastighet oppstår det spenninger mellom bygningselementer som blant annet fører til sprekker og at koblinger mellom bygningsdeler slutter å fungere.

Figur 33: Tegningen er en forenkling av setningsbildet basert på registreringer i punktsky. Piler viser retninger bygningen beveger seg. Ved pil ned, synker bygningen i grunn, mens pil bort betyr at søyler sklir ut. Blå felt viser hvor bygningen står mer i ro (Illustrasjon: Arkitektskap).

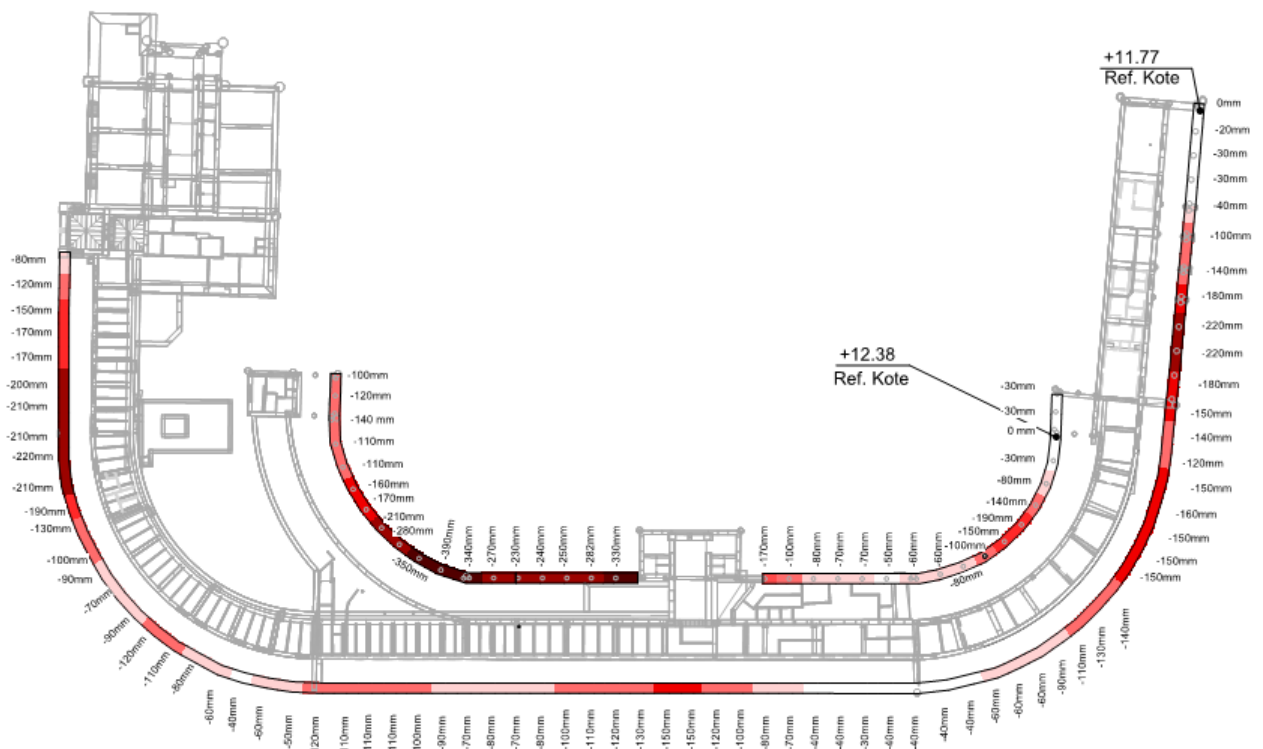
Figur 37: Akkumulert differansesetning for indre og ytre søylegang. Merk at alle bærelinjer vises i samme plan (Illustrasjon: WSP).

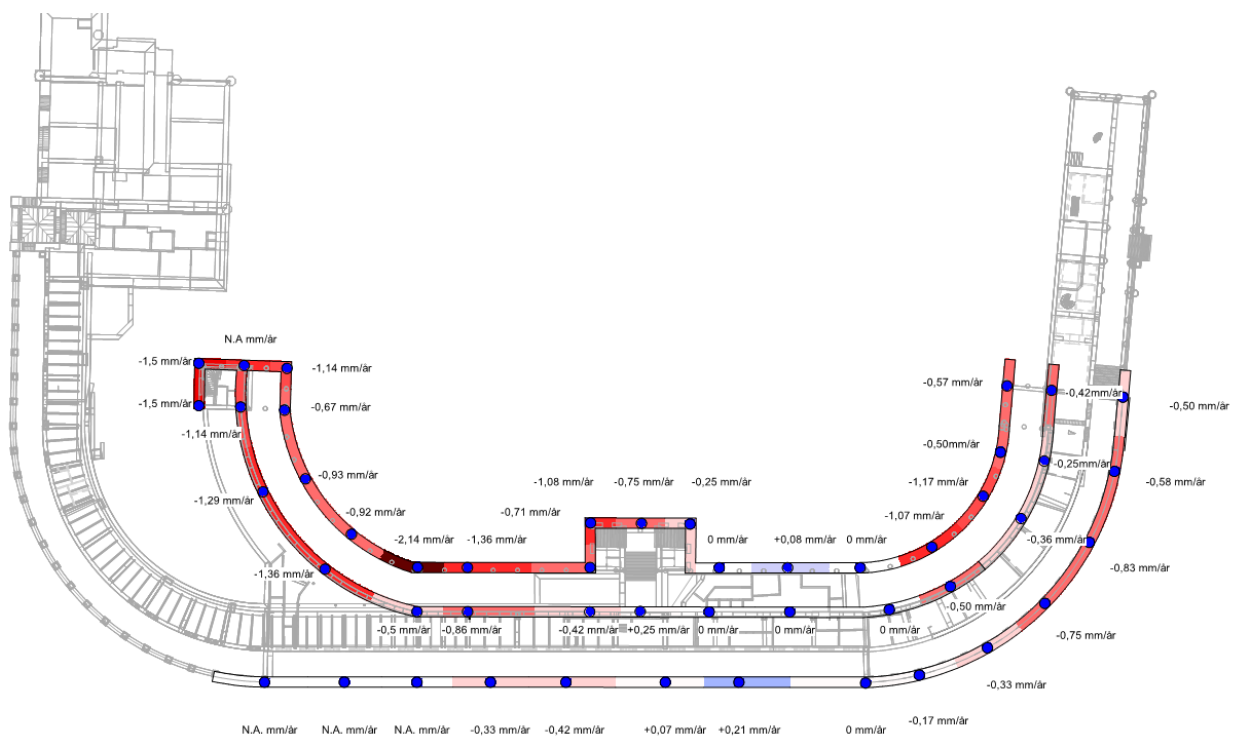
Bolter for nivellering av setninger ble montert i 2006 og viser at gjennomsnittlig setningsbilde varierer gjennom bygningen. Antallet bolter er supplert i 2020 og de neste målinger vil vise hele tiltaket.

Figur 38: Gjennomsnittlig årlig setning i perioden 2006–2020 (2018). Merk at alle bærelinjer vises i samme plan (Illustrasjon: WSP).

Inntrykket er i hovedsak at både setningsnivelementene og den historiske oppstillingen stemmer overens. Det fremstår klart at dagens skadebilde vil forverres dersom bygningen ikke stabiliseres og rehabiliteres. Samlet sett vil det ikke være mulig å sikre bebyggelsen varig uten å refundamentere hele bygningen til fjell.

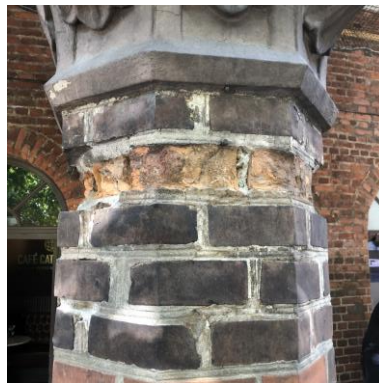
- På grunn av kapillært oppsug fra grunn og annen direkte vannpåkjenning i søyler, har mange søyler saltutslag og/eller frostsprengninger. Det er til dels store partier med tegl som har forvitret, spesielt i områder ved nedløpsrør fra takrenner.

Figur 42 Skader i tegl.

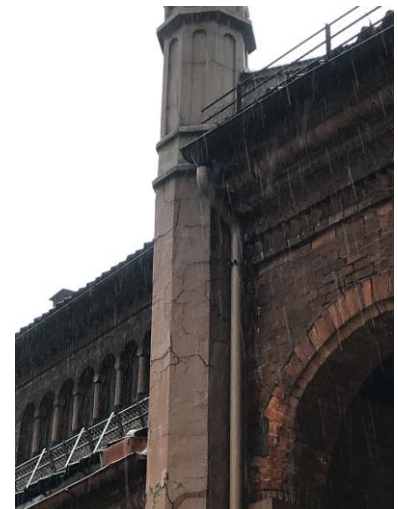
- Generelt et omfattende skadenivå, lokalt med flere sammenfallende årsaker
- Granittfialer ved hjørnene av brannvakten har utglidninger og loddavvik.
- Fialer i basarene har omfattende skader i forbindelse med uheldige beslagsløsninger ved tverrvegger og ned mot søylene. Flere av disse er på et kritisk nivå, med fare for nedfall.

Figur 41 Omfattende skader på fialer.

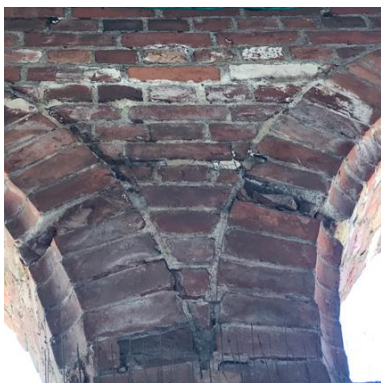
Figur 45 Funktskader og frostsprengning.

- På grunn av vanninntrengning har større partier saltutslag og/eller frostsprengninger. Dette er spesielt utbredt i områder ved nedløpsrør fra takrenner og ved gavler.

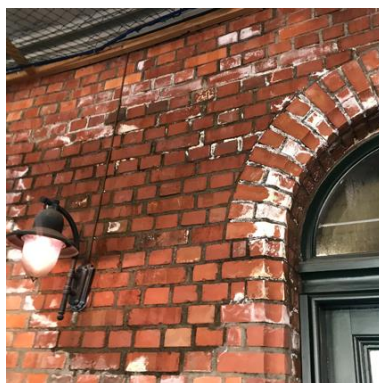
Figur 43 Fukt grunnet bruk.

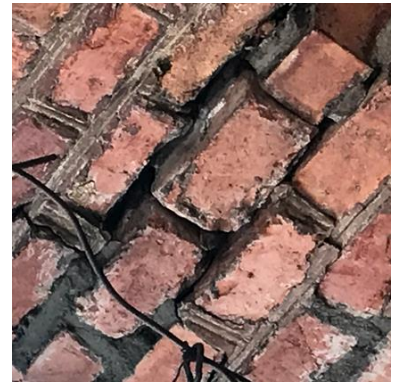
Figur 44 Fare for nedfall av tegl grunnet setninger.

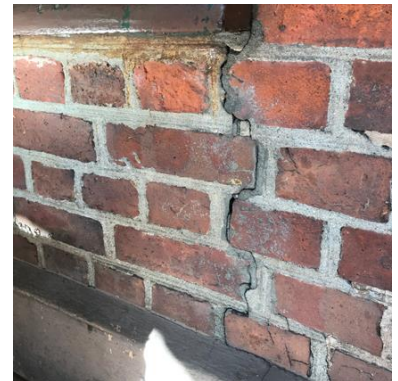
- For yttervegg over ytre buegang mot indre bakhage, har øvre del av fasaden riss og sprekke-dannelser, synlig spesielt i fasadeveggen interør.
- Pussede sokler under ytre buegang har omfattende skader i puss, tegl og fuger grunnet kapillært oppsug, direkte fuktpåkjenning og tett overflatebehandling.

Figur 46 Setningsskade i fasade ytre buegang.

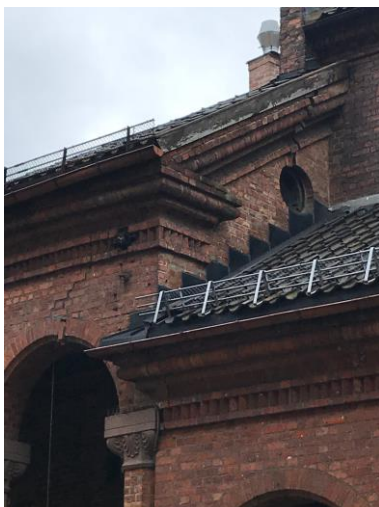
- Alunskiferpåvirket vann har et stort skadepotensiale på tegl og murverk. Årsak er at mineralene (magnesiumsulfat) krystalliserer inne i kapillære porer i teglsteinen (subfloresens). Som konsekvens sprekker teglsteinen opp og fragmenteres og konstruksjonen svekkes. Synlige hvite mineralutfellinger på overflater beskrives som effloresens og indikerer et høyt fuktinnhold.

Figur 49 Omfattende skade teglvegg.

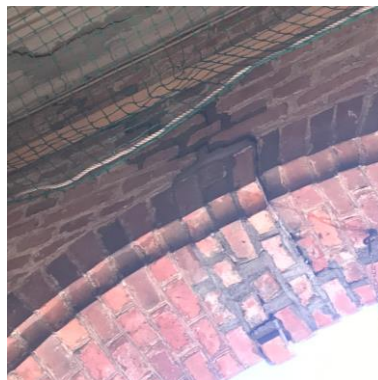
Figur 48 Skader rundbue, med fare for nedfall.

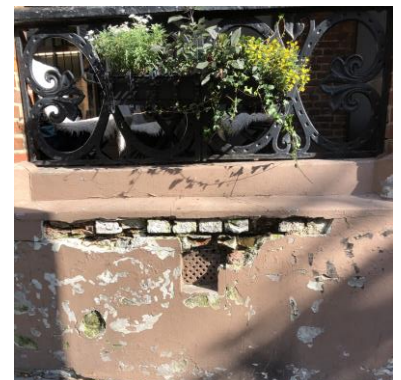
Figur 47 Skader pussede flate sokkel.

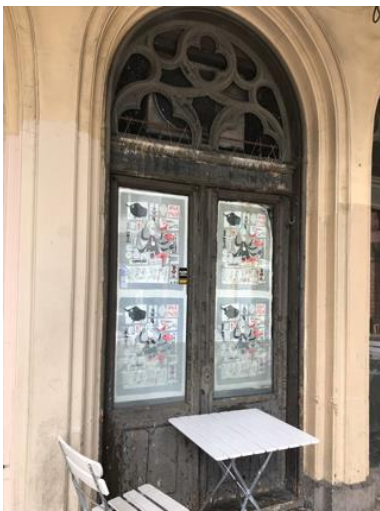
Figur 52 Eldre dør med omfattende skader. Y.B.40.

- Flere av dørene bærer preg av manglende vedlikehold.
- Det er registrert omfattende råteskader ved flere av dørene i ytre buegang, i tillegg til område ved indre bakhage.
- For noen eldre dører i ytre buegang, er det fare for tap.
- Det er tildels omfattende mangler i overflatebehandlingen. Dette gjelder avlassinger, kosmetiske skader og uheldig plastbasert malingstyper

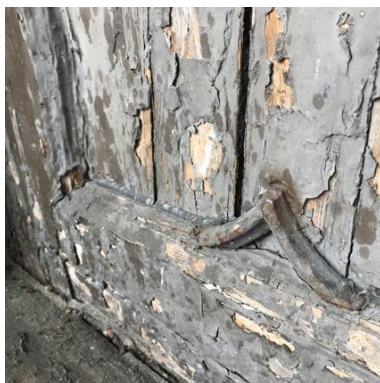
Figur 55 Dørblad med omfattende skader.

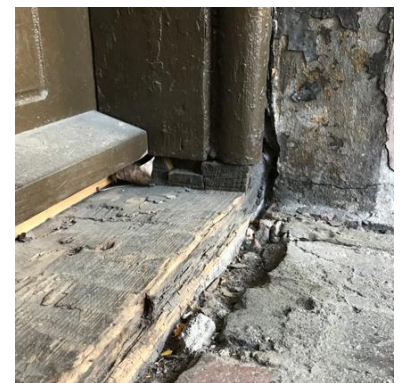
Figur 54 Typiske skader ved terskler.

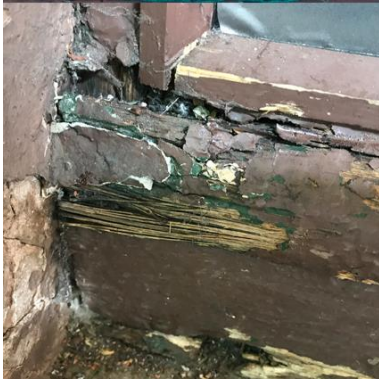
- Rundt vindu mangler ved en gavl, og ved gavl med omfattende setningsskader, har vindu løsnet helt. Dette er oversendt som HMS-varsel.
- Fastmonterte vinduer i ytre buegang har generelt feil og mangler ved innfesting med slistverk.
- Tradisjonelle vinduer i anlegget har skader og mangler knyttet til råte, generell slitasje, oppsprekking, manglende overflatebehandling.

Figur 61 Typiske skader vindu.

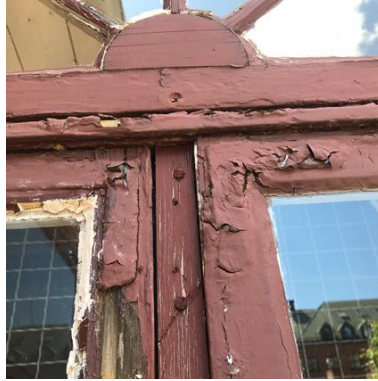
Figur 60 Typisk skade vinduer brannvakt.

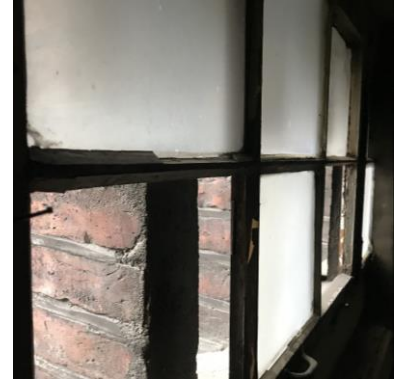
Figur 59 Vindu mesaning, med manglende glass.

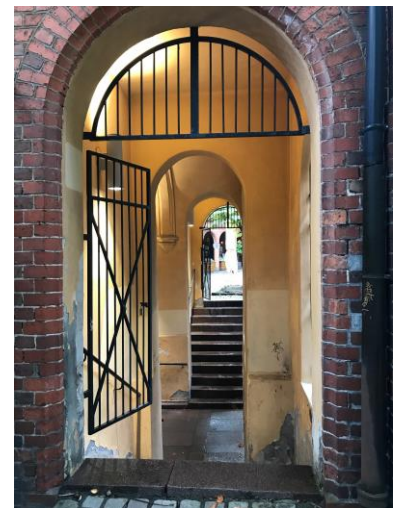
- Innfesting er korrodert og medfører skader på murverk og puss.

Figur 62 Typisk port.

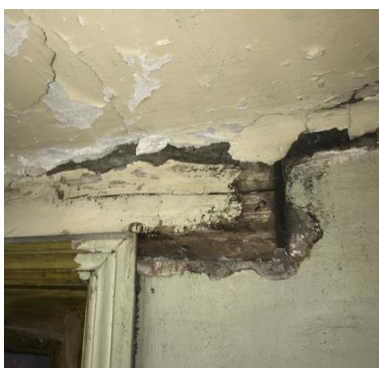
Figur 64 Setningsskader i bevaringsverdig interiør.

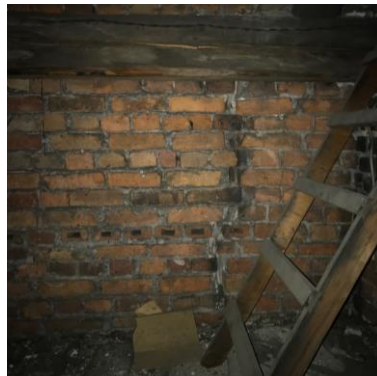
Figur 65 Setningsskade på innervegg.

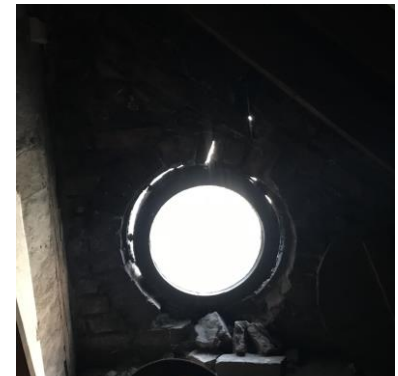
Figur 63 Setningsskade.

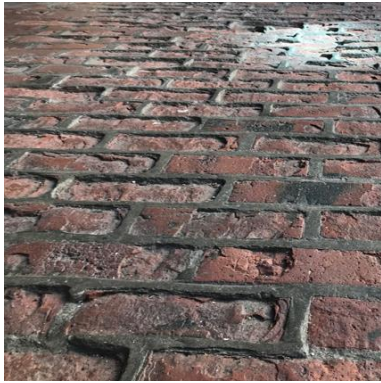
Figur 69 Skader i tegldekke ytre buegang mot Kirkeristen.

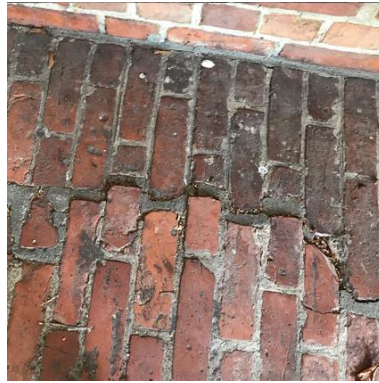
Figur 67 Skader i tegldekke indre buegang på grunn av setninger.

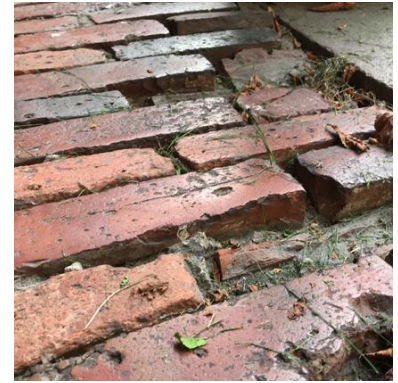
Figur 68 Skader i dekke med snublefare.

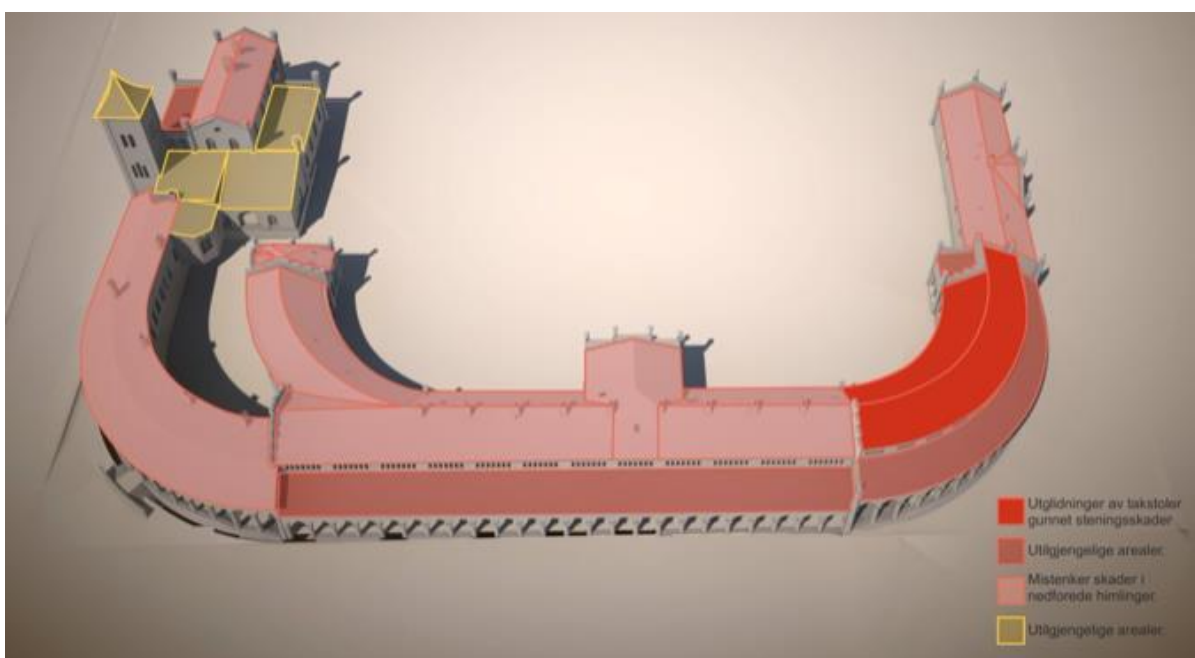
Figur 70 Tegning som viser skadeomfang som er avdekket i forprosjektfasen.

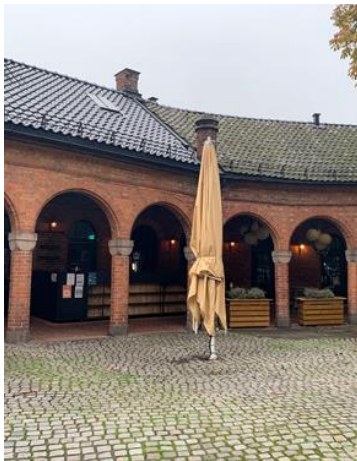
Bilde 2 Bilde fra befaring 08.10.2020. Ny og gammel takstein.

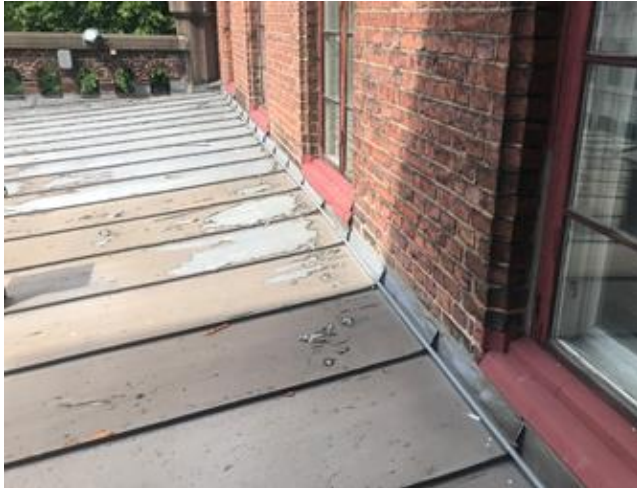
Tilstand på beslag og takrenner har direkte sammenheng med skader på puss og tegl. Defekte takrenner medfører stor fuktpåkjenning og fare for frostskafer ved vedvarende påkjenning. Begroing og alger forekommer på fasader som ikke har mulighet til jevnlig opptørking, og forekommer derfor oftere på skyggefulle områder. Det er avdekket flere defekte nedløp, som går til gate og til grunn, som trenger umiddelbar utbedring.

Bilde 5 Bilde fra befaring 05.08.2020 – tak over kaldtloft ved Domkirkekontoret

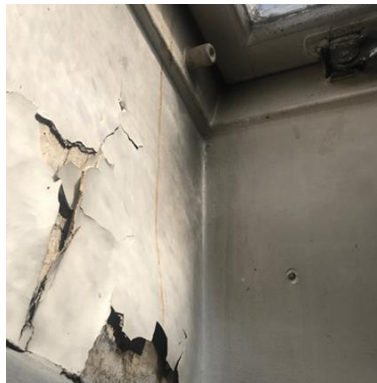
- De originale støpejernsvinduene har omfattende rustskader.
- Avslutning mot tak er mangelfull.
- Hvor det er etterisolert og nedforet himling, er det observert fuktskader. Disse er p.t. ikke blitt undersøkt nærmere.

Figur 71 Fuktskade ved nyere overlys.

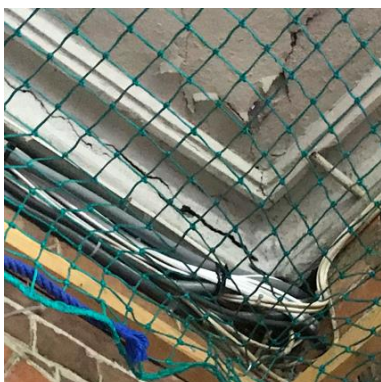
Figur 98 Åpen kabelforlegning.

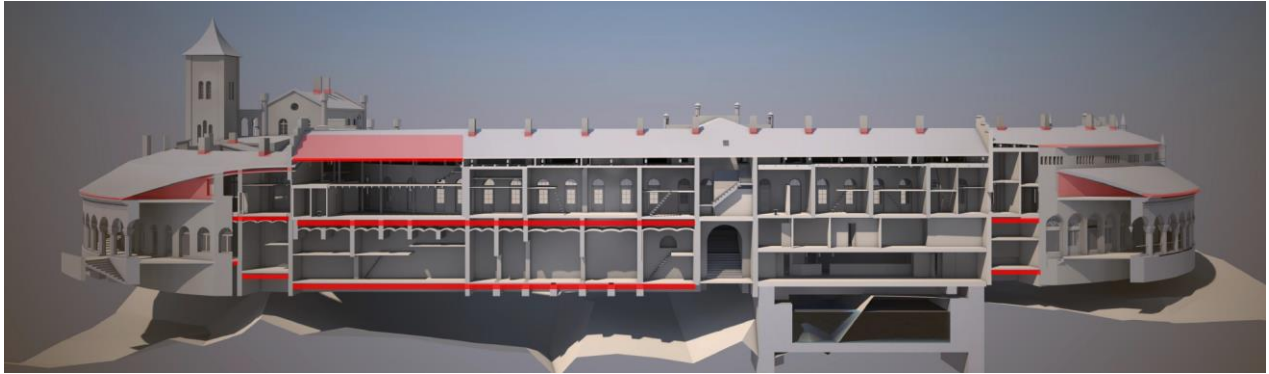
Figur 108 Steder i bygningen som er ekstra utsatt for rådeskader. (Illustrasjon: Arkitektskap as)

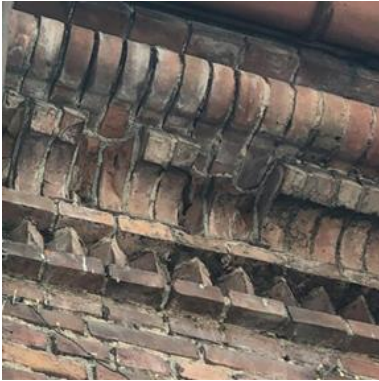
Figur 120 fare for nedfall av tegl i båndgesims.
