Statens  
Havarikommisjon  
for Transport

# RAPPORT

Vei 2015/02

## RAPPORT OM BRANN I VOGNTOG PÅ E16 I GUDVANGATUNNELEN I AURLAND 5. AUGUST 2013

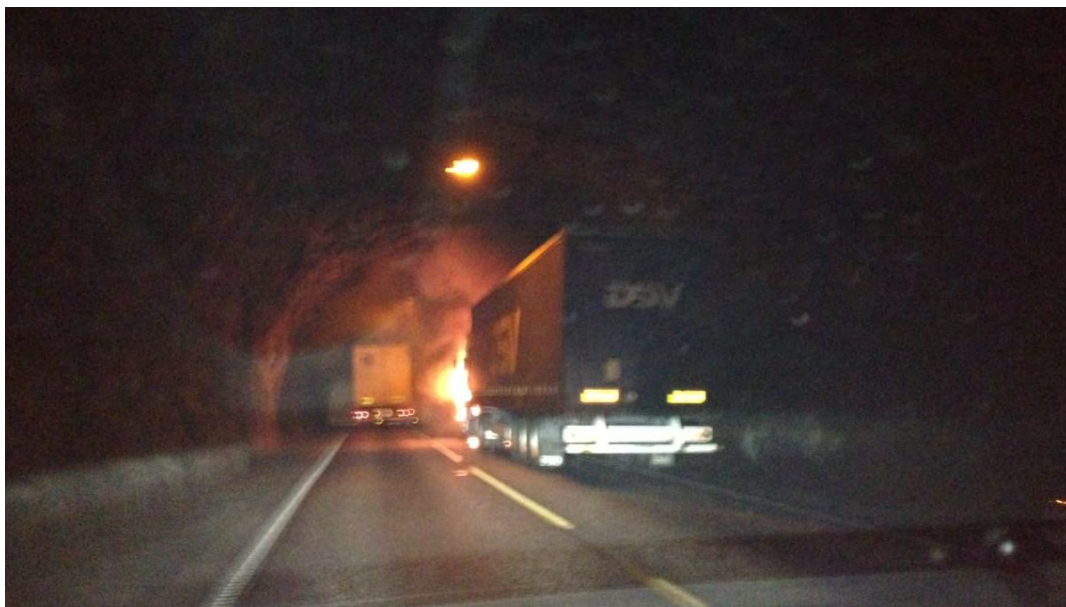
Han kjørte da ut til høyre, slo på varselblinkeren og gikk ut. Da oppdaget han flammer under førerhyttens venstre side. Føreren prøvde først å slukke brannen med et 6 kilo brannslukningsapparat som han hadde i bilen, men klarte det ikke før dette var tomt. Han prøvde deretter å få tak i andre brannslukningsapparater, men ingen av bilene som var i nærheten hadde det tilgjengelig. Det var heller ingen brannslukningsapparat i tunnelen i nærheten av det stedet vogntoget hadde stoppet. Føreren ba ifølge politiforklaringen personene som var i de nærmeste bilene om å varsle politi, ambulanse og brann.

Figur 2: Vogntoget i en tidlig fase av brannen. Foto: Monika Blikås

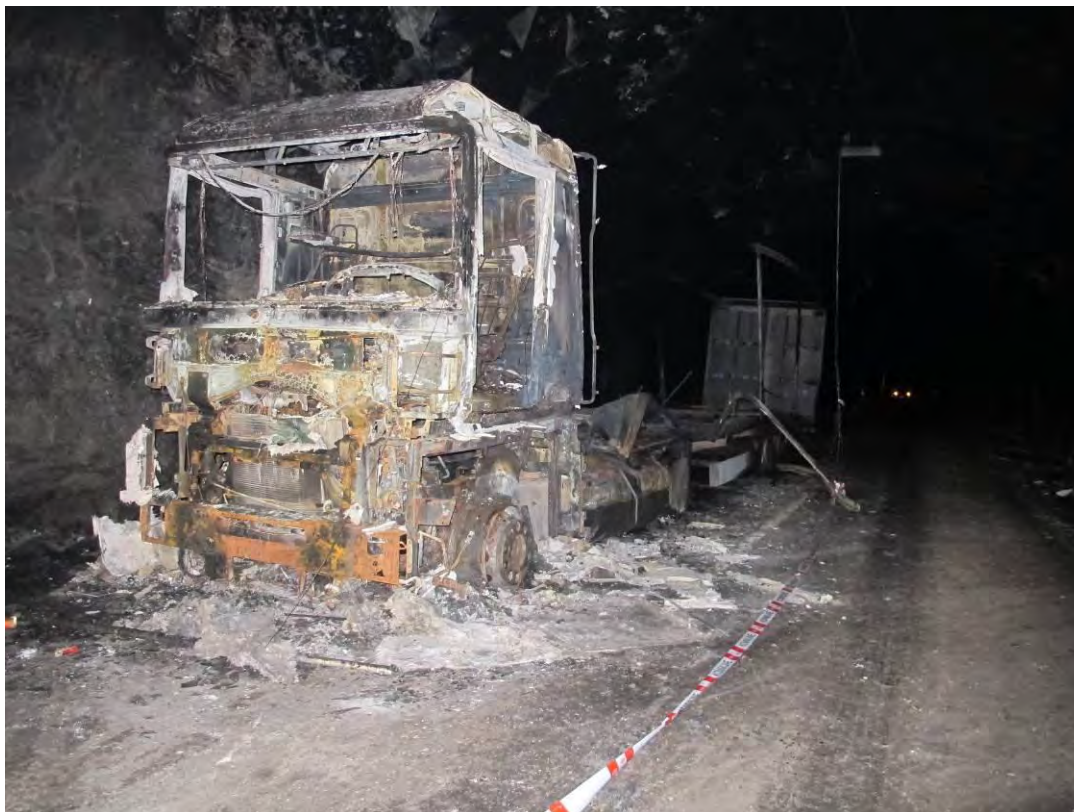
Figur 3: Vogntoget slik det ble stående etter brannen i Gudvangatunnelen. Foto: SHT

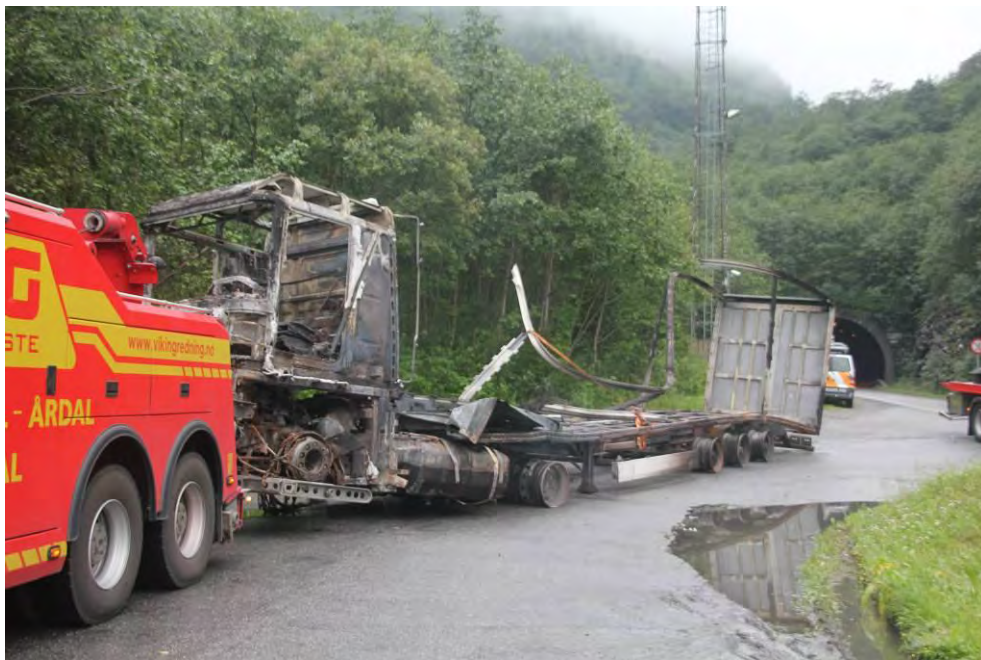
brennbare igjen av vogntoget. Figur 6 viser vogntoget etter at det var trukket ut av tunnelen. Foto: Statens vegvesen

Figur 6: Vogntoget etter at det var trukket ut av tunnelen. Foto: Statens vegvesen

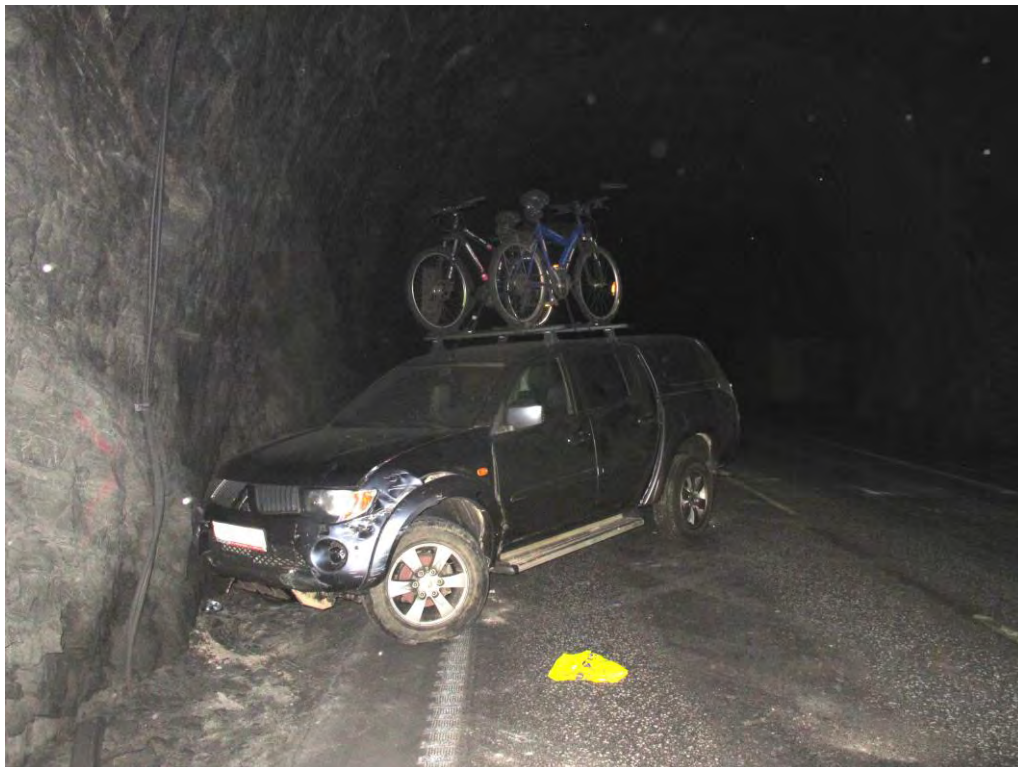
De andre kjøretøyene som ble stående inne i tunnelen da brannen utviklet seg ble overdekket med sot. En del av disse fikk også innvendige sot og røykskader. Flere av førerne prøvde å evakuere ved å kjøre ut av tunnelen. På grunn av minimal sikt kjørte flere av bilene inn i tunnelveggene, og ble påført til dels store utvendige skader.

Figur 7: Ett av 16 kjøretøy som stod igjen i tunnelen, ca. 7,8 km fra tunnelåpningen på Gudvangen. Foto SHT

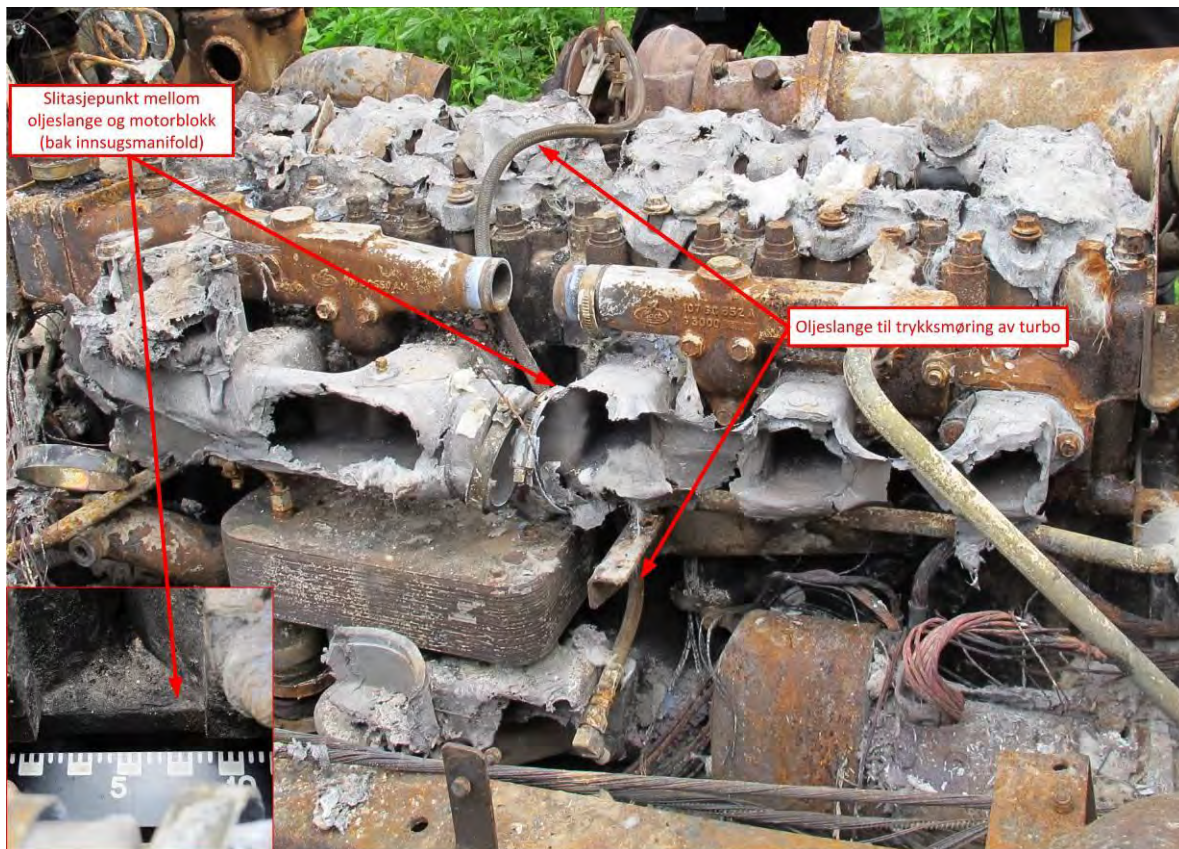
Ved kontroll for å finne mulig brannårsak, ble det påvist to slitasjehull i beskyttelseskappen til trykkslangen for oljetilførselen til turboen. Denne ledningen går fra oljekjøleren til turboen, og er ført opp mellom innsugningsmanifolden og motorblokken – se figur 9.

Figur 9: Trykkslange mellom oljekjøler og turbo. Innfelt bilde viser slitasjepunkt på motorblokk.  
Foto: SHT

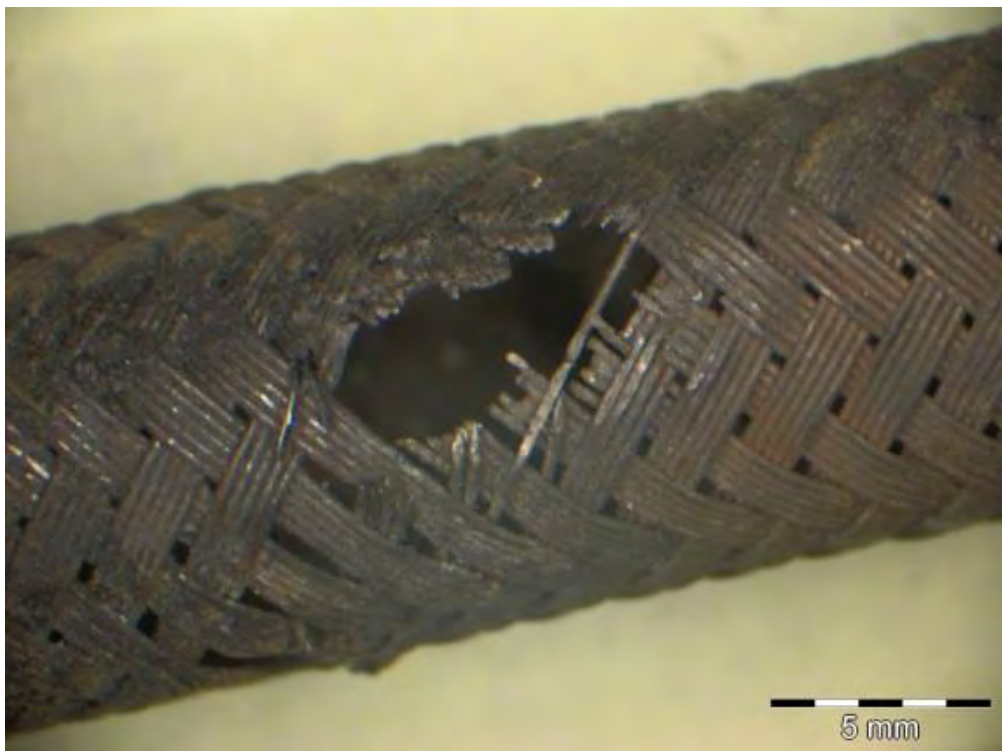
Det ene hullet i beskyttelseskappen, som er av vevd stålcord var ca. 10 millimeter langt og ca. 5 millimeter bredt. Det andre hullet var ca. 4 millimeter langt og ca. 1 millimeter bredt. Mellom disse hullene var deler av stålcorden slitt bort, men det var ikke hull i beskyttelseskappen i dette området. Hele slangen som lå på innsiden av beskyttelseskappen var oppbrent.

Figur 10: Detaljbilde av slitasjehull i beskyttelseskappe. Foto: Politiet

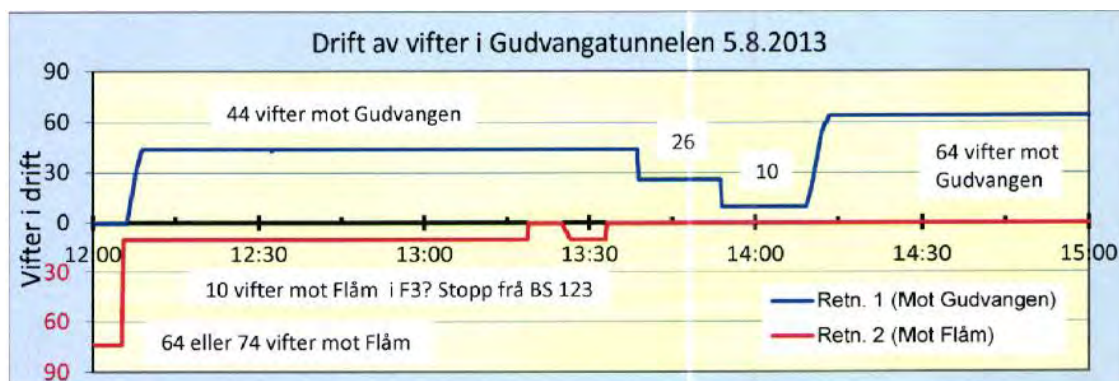
Da ventilasjonsretningen ble snudd startet 44 av viftene å blåse mot Gudvangen, mens 10 av viftene fremdeles blåste mot Aurland. De 10 viftene fortsatte å blåse mot Aurland i rundt halvannen time etter at ventilasjonsretningen var snudd mot Gudvangen. Ved reversering av trekkretningen ble lufthastigheten redusert fra ca. 3 m/s i retning mot Aurland til ca. 2 m/s i retning mot Gudvangen. Den gjennomsnittlige lufthastigheten i retning mot Gudvangen var 2,48 m/s i tidsrommet mellom kl. 1300 og 1330 – se figur 15.

Figur 14. Drift av vifter i Gudvangatunnelen 5.august.2013. Kilde: Statens vegvesen

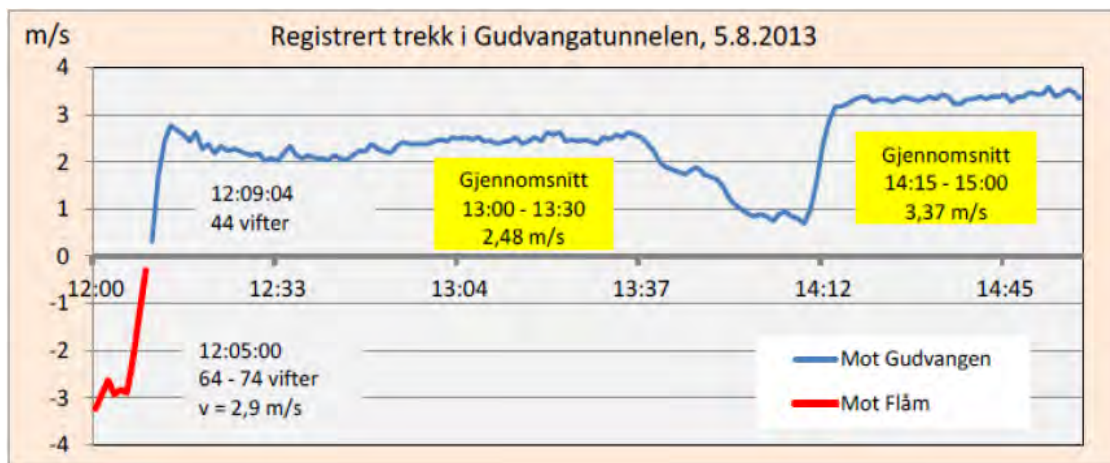
I tidsrommet mellom kl. 1337 og 1412 stoppet først 18 av de 44 viftene, og deretter stoppet ytterligere 16 vifter. Årsaken til at viftene stoppet var høyst sannsynlig at telefon/brannskap ble åpnet (se kapittel 1.13.4.1). I en periode på rundt 15 minutter (mellom kl. 1354 og 1409) var kun 10 vifter i drift mot Gudvangen. På det tidspunktet hadde også de 10 viftene som tidligere blåste i retning mot Aurland stoppet – se figur 14. Dette resulterte i at lufthastigheten i retning mot Gudvangen i en periode var nede i ca. 0,8 m/s.

Figur 15. Registrert trekk i Gudvangatunnelen 5.august2013. Kilde: Statens vegvesen

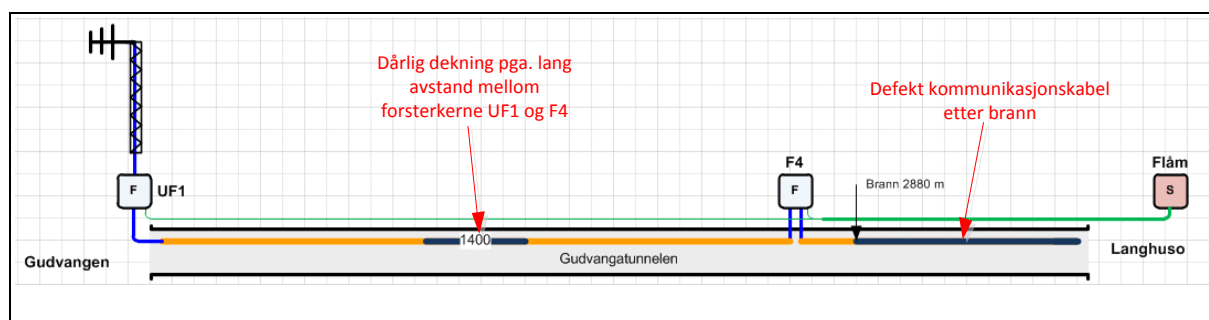
Gudvangatunnelen har et område på 1400 meter midt inne i tunnelen med dårlig dekning. Da også flere andre tunneler i Aurland kommune har dårlig eller ingen radiodekning hadde Statens vegvesen Region vest utstyrt Aurland brannvern med en bærbar forsterker for å kompensere for dette. Rekkevidden for den type utstyr kan være variabel alt etter hvor i tunnelene en befinner seg.

Figur 16: Oversikt over sambands- og radiodekningen i Gudvangatunnelen etter brannen 5. august 2013. Kilde: Statens vegvesen

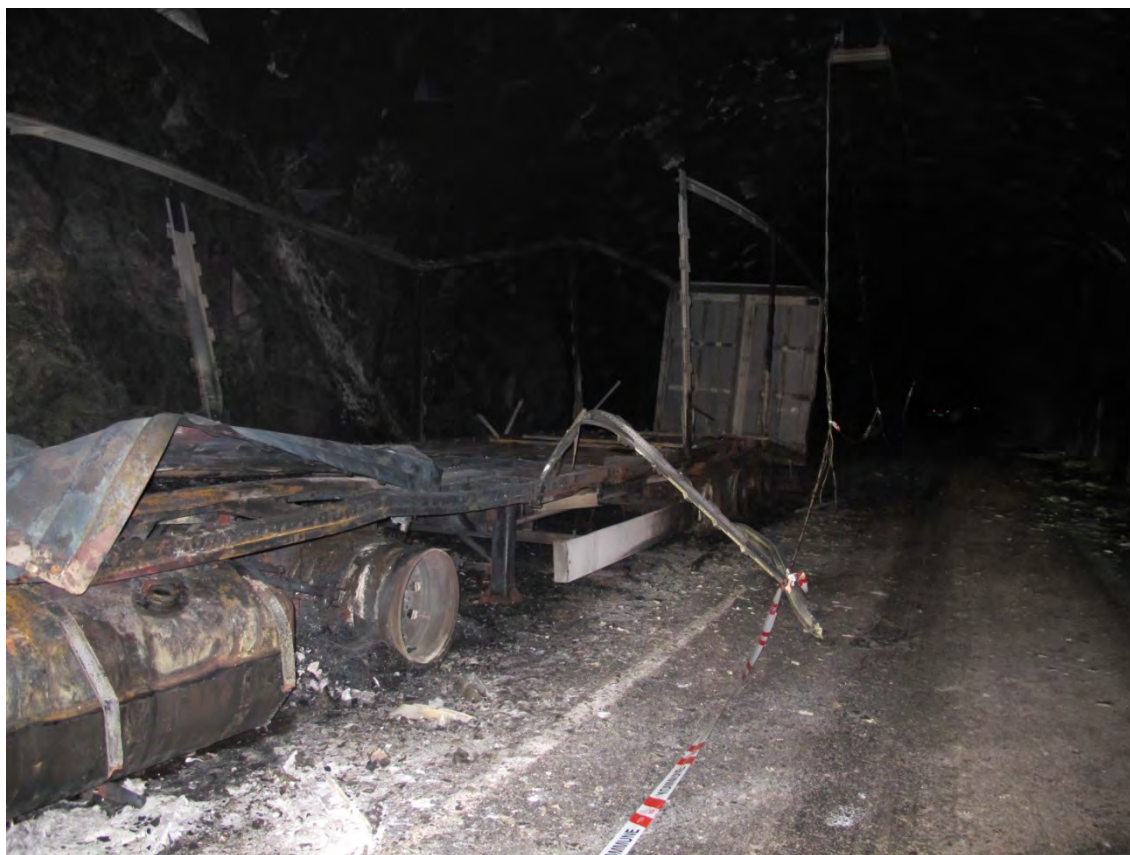
Figur 2-2 og Figur 2-3 viser restene av vogntoget etter at brannen var sløkket. Av figuren kan vi se at alt brennbart materiale, både på trekkbil og semitrailer, synes å være helt oppbrent.

Figur 2-3 Bildet viser den utbrente semitraileren. Foto: SHT.
