| Oppdrag: | <b>Halden ishall</b> | |
| Emne: | <b>Brann- og bygningsteknisk tilstandsvurdering</b> | |
| Dato: | <b>16. november 2009</b> | |

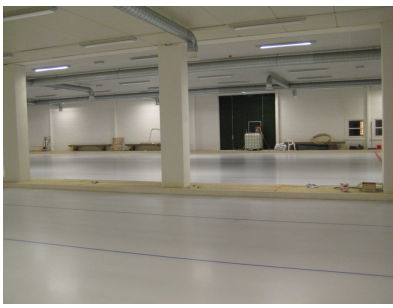
4. Eksisterende dekke over curlinghall, bæres av lecavegg mellom ishall og curlinghall, samt stålkonstruksjoner. Stålkonstruksjonene er ikke brannmalt og det er lite sannsynlig at søylene tilfredsstillende R60 kravet til dekkekonstruksjonene (pga seksjoneringen). Se Bilde 5.
5. Dekket over ny del av curlinghall bæres av en lecavegg, samt stålsøyler. Se Bilde 6 og Bilde 7. Enkelte av stålsøylene er kledd inn med plater, mens enkelte står helt ubeskyttet. Det er lite sannsynlig at de tildekte søylene er brannbeskyttet og at søylene (tildekte og ubeskyttede) tilfredsstillende R60.

| <p>Bilde 5 Bærende vegg mellom curlinghall og ishall.</p> | <p>Bilde 6 Platekleddede stålsøyler i curlinghall.</p> | <p>Bilde 7 Ubeskyttede stålsøyler i ishall.</p> |

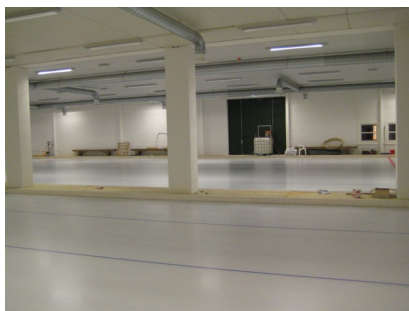
Fra curlinghallen har en tilkomst til 3 utganger til terreng. En fra selve isflaten (se Bilde 25) og to fra klubb/tribuneområdet. Det er også tilrettelagt for alternativ rømningsvei via ishallen. Samlet fri bredde på rømningsutgangene (til det fri) er ca 3,3m og rømningsbredden anses som tilfredsstillende.

Bilde 25 Rømningsutganger fra isflaten.
