OPPDRAGSNAVN: Forprosjekt Kirkeristen

EMNE: Forprosjektrapport

DOKUMENTKODE: 2000772-AROK-001-20201109

Oppdragsgiver: Oslo Kommune, Kulturetaten
Kontaktperson: Tommy Sand

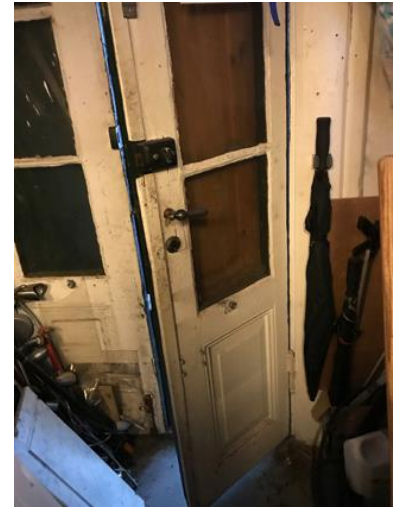
Kontoret er lokalisert i en bod, og består hovedsakelig av en trapp med lagring under, samt pauseavvikling på repos. Lokalene egner seg ikke til dagens bruk. Forholdene vanskeliggjør en funksjonell bruk og oppbevaring av utsyr som benyttes av vaktmester. Rommet er heller ikke tilrettelagt for noe kontorarbeid.

Figur 21 Vaktmester I.B.15.

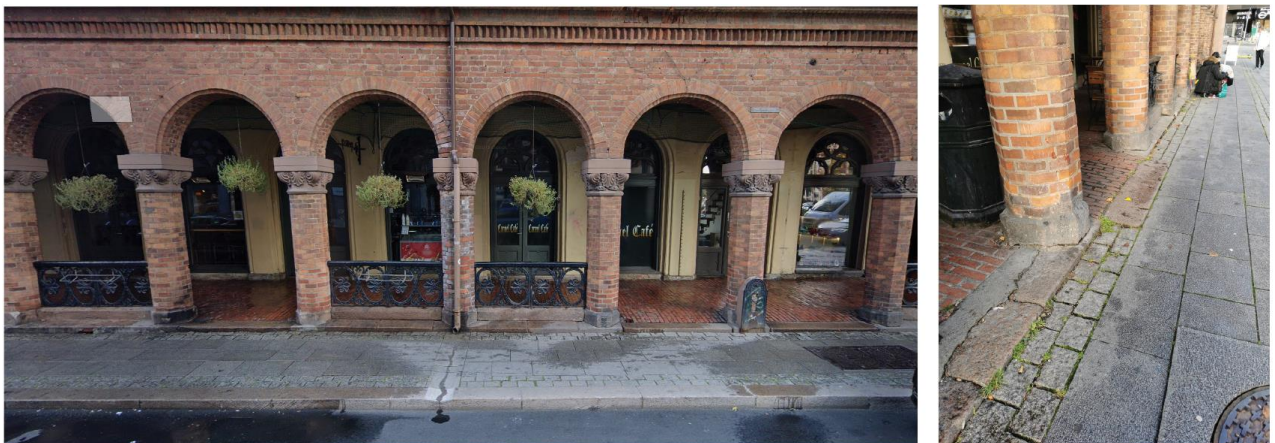
Ved innganger fra Dronningens gate er det flere innganger med et lite høydesprang. Høydeforskjellen kan utjevnes ved justering av gatesteinsdekket på utsiden av selve anlegget – i fortauet.

Figur 29 Innganger fra Dronningens gate

Det er ingen universell adkomst til dette nivået på basarhallen. Dette anbefales utbedret. Det vurderes som enklest å foreta ombygging av gatesteinsfelt på utsiden av anlegget, slik at ned- og oppramping korresponderer med nivået i arkadegulvet - inngrep i det fredede anlegget unngås.

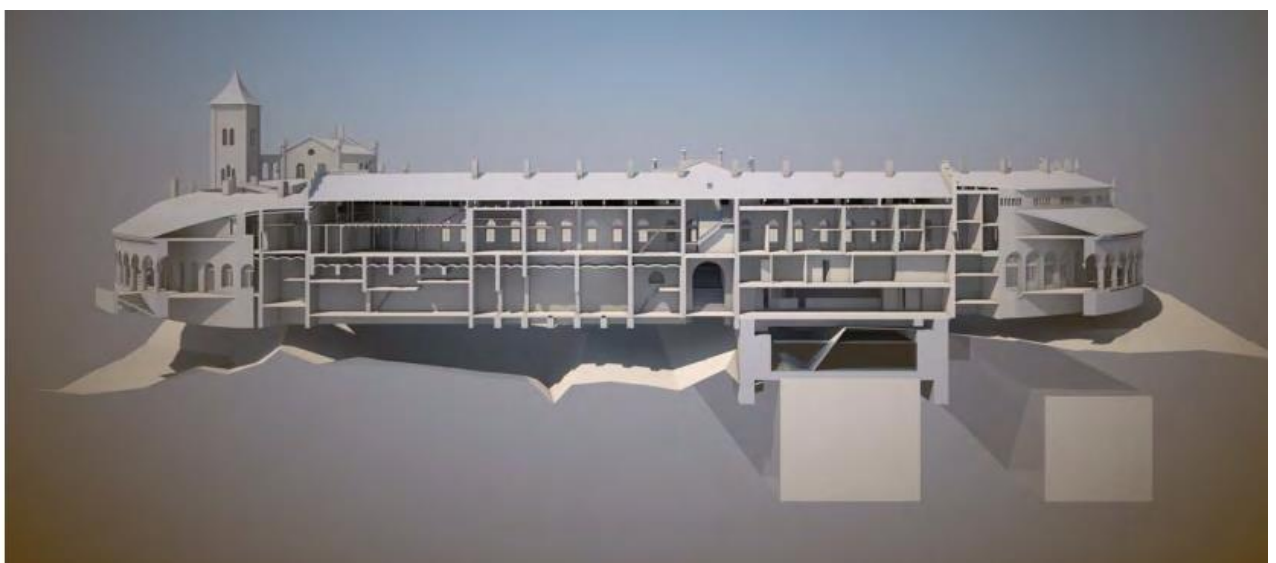
Det går i dag to tunneler under bygningen, Sporveiens tunnel som går i fjell under bygningen og Oslotunnelen som krysser under bygningen i kulvert. Noe setning må påregnes i forbindelse med etablering av tunnelene. Deler av bygningen er låst til fjell i forbindelse med etablering av Oslotunnelen på 1970-tallet, mens bygningsdelene til siden for tunnelen er fundamentert på masser som har setning. Dette medfører økt variasjon i setningsutvikling mellom bygningsdelene.

Figur 34: Snitt av bygningen med de to tunnel-løpene, NSB til venstre (Illustrasjon: Arkitektskap).

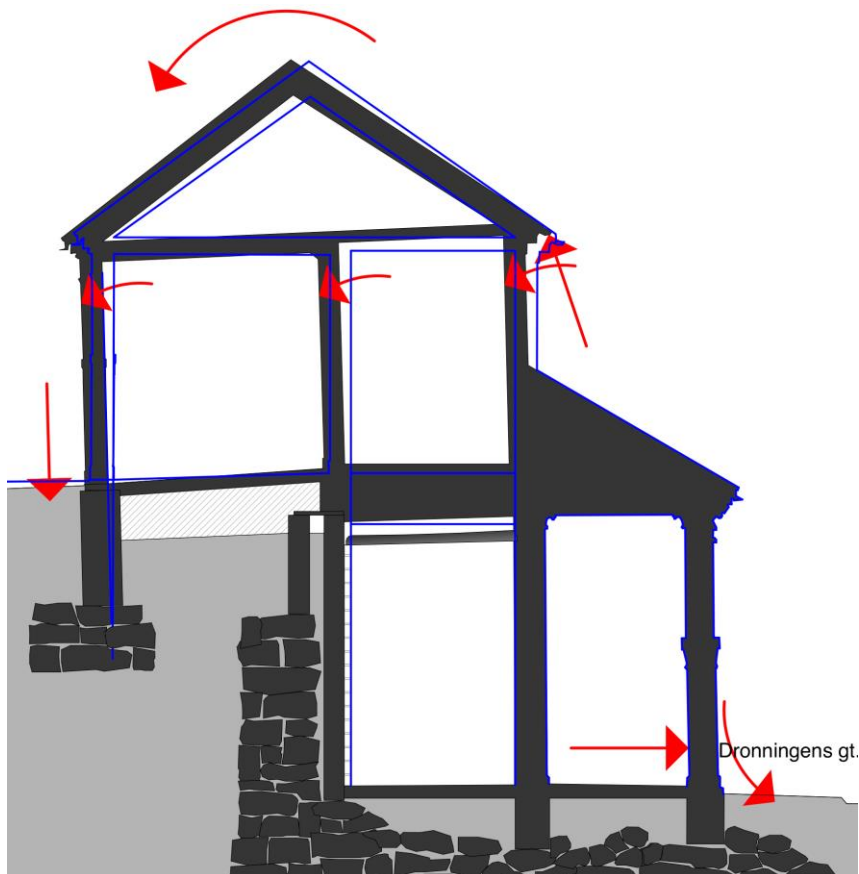
Bygningen antas fundamentert på restene av kirkemuren som omsluttet kirkegården. Registrering av steinmuren i punkter viser at den er omtrent tre meter under terrengnivå mot Dronningens gate. Stedvis står fundamentene på alunskifer.

Bærelinje i indre søylegang ser ut til å være fundamentert på en mindre mur som lå over bakkenivå mellom Kirken og Kirkeristen i første byggetrinn. Muren er fundamentert på et høyere nivå enn det laveliggende delen av bygningen mot Dronningens gate. Det er usikkert hvilke typer masser steinmuren er satt på. Det antas at den kan være fundamentert på løst tilbakefylte masser som dermed får større setninger enn bygningsdelene fra nedre (første) byggetrinn som er fundamentert på restene av den eldre kirkegårdsmuren.

Figur 40: Antatt fundamenteringsprinsipp for deler av bygningen med setninger inntegnet fra punktsky 2020. Bakvegg i naturstein antas å fungere som jordtrykksvegg. Figuren kan gi et større inntrykk av tilfeldig utlegging av naturstein enn hva som synes å være tilfelle (nøye tilpassede steinblokker i et murverk av naturstein (Illustrasjon: Arkitektskap).

Hvorvidt det er benyttet alunskifer i fyllmasser under gulv og i bakvegg må undersøkes videre, da det er styrende for hvilke løsninger som velges. Dette gjelder både i håndtering av setningsproblematikk og for reduksjon av radonkonsentrasjoner. Dersom det utføres tiltak mot radon før bygningen er stabilisert, vil

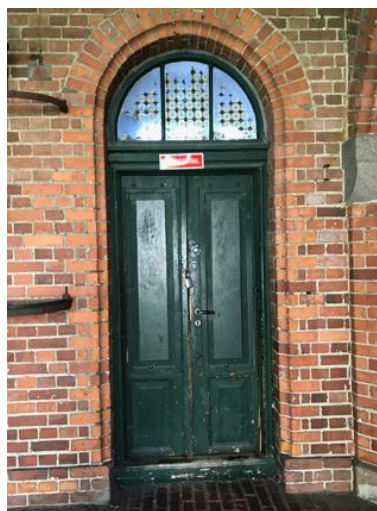
Figur 52 Eldre dør med omfattende skader. Y.B.40.

- Flere av dørene bærer preg av manglende vedlikehold.
- Det er registrert omfattende råteskader ved flere av dørene i ytre buegang, i tillegg til område ved indre bakhage.
- For noen eldre dører i ytre buegang, er det fare for tap.
- Det er tildels omfattende mangler i overflatebehandlingen. Dette gjelder avlassinger, kosmetiske skader og uheldig plastbasert malingstyper

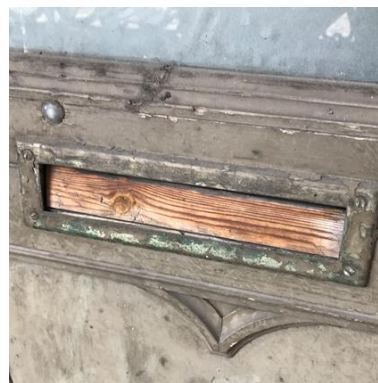
Figur 53 Detalj fra bevaringsverdig dør.

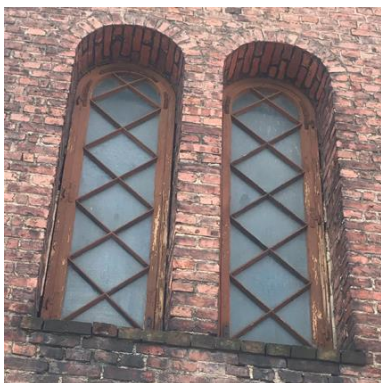
Figur 58 Originale vinduer i tårn.

- Vinduer i tårnet har omfattende skader, hvor det er brudd i flere av de diagonale kryssprossene, i tillegg til at kitt mangler eller er oppsprekt. Disse vinduene har fortsatt rester etter linoljemaling er oppsprekt og preget av manglende vedlikehold over flere tiår. Disse vinduene er nå i så dårlig forfatning at det er fare for tap.
- Spesialvinduene som er enkeltstående, er i all hovedsak originale. Disse er generelt i noe bedre stand.
- Overfeltene i ytre buegang har varierende tilstand og overflatebehandling. Kun få er med linoljemaling, og innfesting av glass har tildels omfattende skader og mangler, eller utført av dårlig kvalitet.

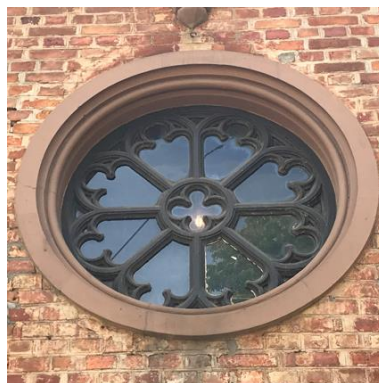
Figur 56 Originalt vindu gavl mot Nord.

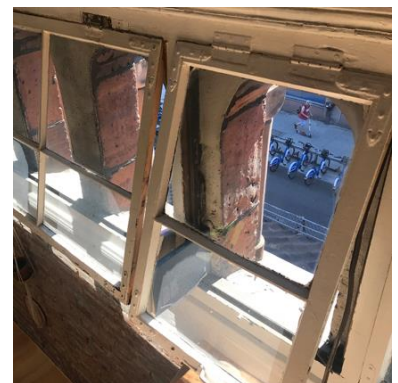
Figur 57 Originale vinduer ipå mesaniner..

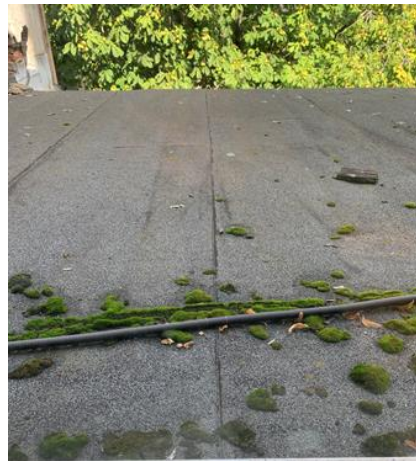
Bilde 1 Bilde fra befaring 08.09.2020 – tak over kaldtloft på Domkirkekontoret

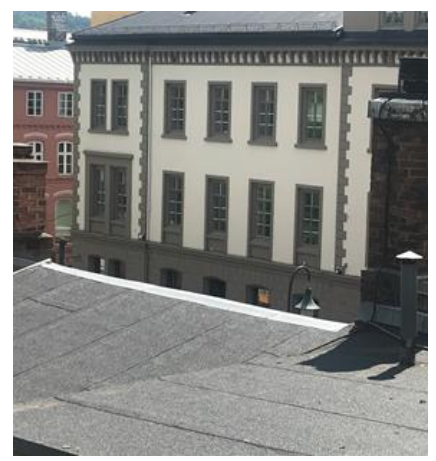
Bilde 3 Bilde fra befaring 05.08.2020 – tatt fra brannvakten mot Karl Johans gate.

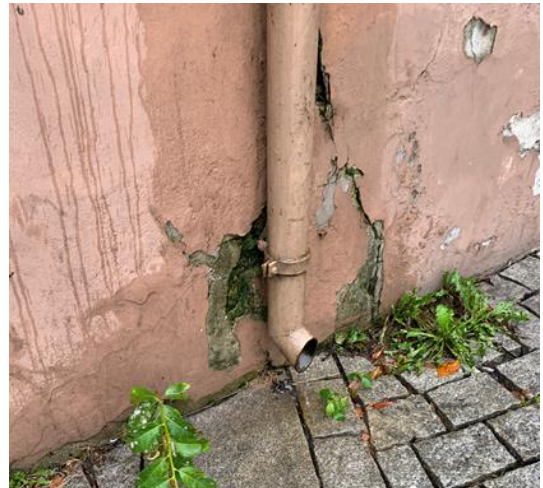
Tilstand på beslag og takrenner har direkte sammenheng med skader på puss og tegl. Defekte takrenner medfører stor fuktpåkjenning og fare for frostskafer ved vedvarende påkjenning. Begroing og alger forekommer på fasader som ikke har mulighet til jevnlig opptørking, og forekommer derfor oftere på skyggefulle områder. Det er avdekket flere defekte nedløp, som går til gate og til grunn, som trenger umiddelbar utbedring.

Bilde 4 Bilde fra befaring 06.10.2020. Hjørnet mellom Dronningens gate og Storgata.

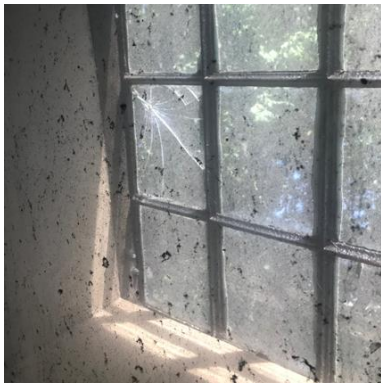
- De originale støpejernsvinduene har omfattende rustskader.
- Avslutning mot tak er mangelfull.
- Hvor det er etterisolert og nedforet himling, er det observert fuktskader. Disse er p.t. ikke blitt undersøkt nærmere.

Figur 72 Typisk originalt overlys med nedføring.

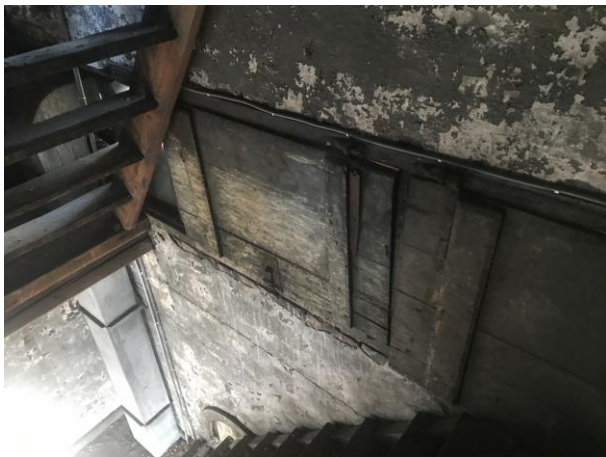
Alle bevaringsverdige elementer har et sterkt behov for restaurering. Spesielt tårnets innredning har høy verneverdi og bør prioriteres.

Figur 80 Originale lemmer i øvre del av tårn.

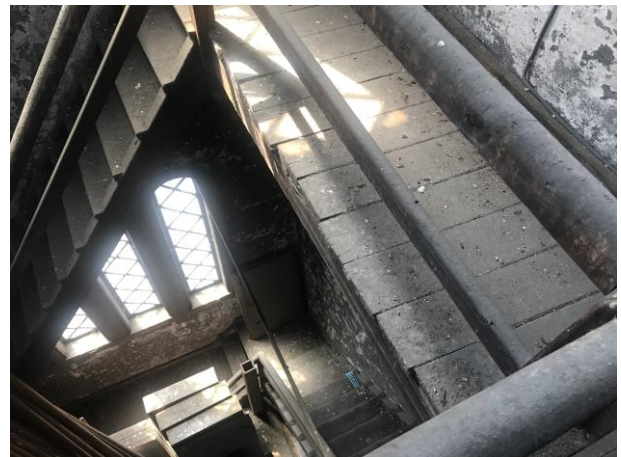
Figur 79 Original trapp i tårn.

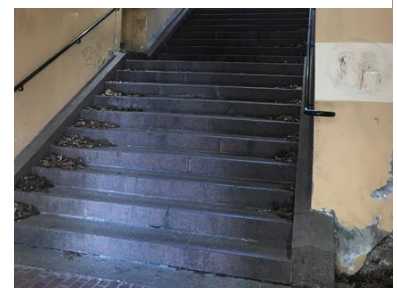
- Trappetrinn har mangler i fuger
- Flere trinn er skjevstilte antatt på grunn av setninger
- Trappene overhodler ikke TEK17 i forhold til håndløpere, markeringsfelt, kontraster mm.

Figur 85 Hovedtrapp fra underetasjen, sett fra Dronningens gate.

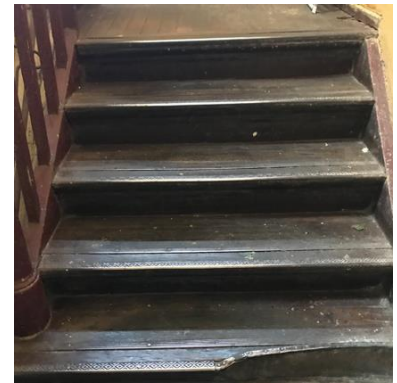
- Alle tretrappene bærer preg av slitasje, med skader i overflatebehandlinger og belegg.
- Trapp som er rømningsvei er ikke i tråd med krav i TEK17.

Figur 86 Rømningstrapp fra loft i midtparti.

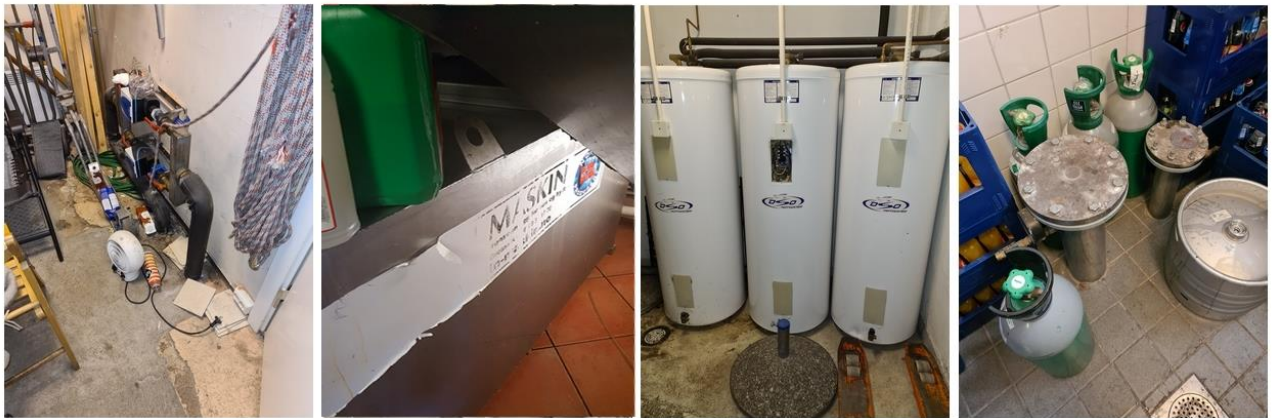
Det er påbegynt sprinklerinnlegg i 2005, men ikke fullført.

Figur 89 Eksisterende vanninnlegg, fettutskiller, varmtvannsberedere, samt påbegynt sprinklerinnlegg, mm.

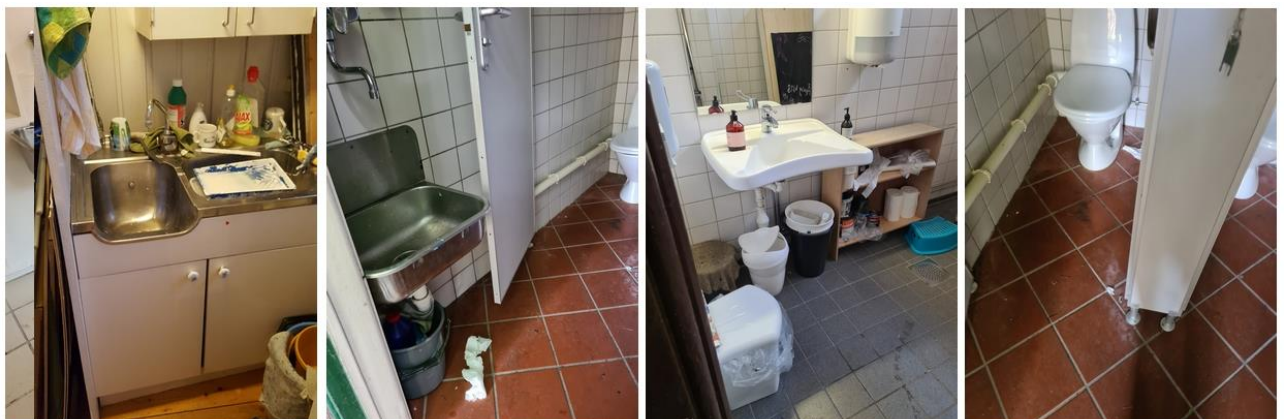
Det er begrenset tilgang på toaletter, dusj og garderobefasiliteter for ansatte generelt i hele bygningen. Alle arealer er svært møkkete, nedslitte og fulle av søppel og rot.

Figur 90 Eksisterende toaletter, samt diverse utslagsvasker, mm

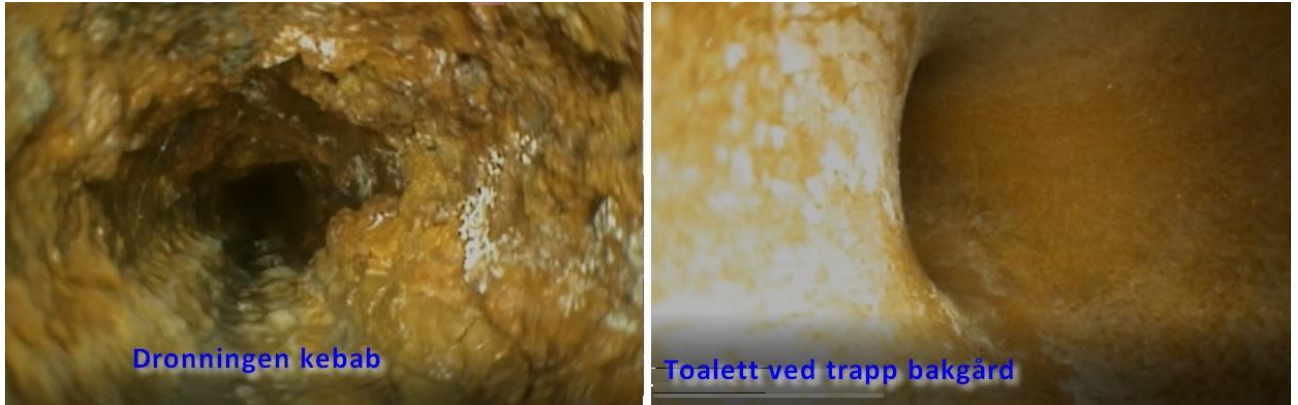
Ledningsnettet til spillvann består av gamle soil rør, MA-rør og diverse nyere pvc rør. Spillvannsnettet er delvis luftet over tak med et flertall stammer, i tillegg til diverse vakumventiler innvendig i bygningen. Røranlegget er bygget ut i ulike etapper og byggetrinn, der deler stammer tilbake fra tidlig 1900 tall, mens noe er skiftet ut og modernisert de siste 30 år. Anlegget har i all hovedsak behov for komplett rehabilitering/utskifting.

Figur 91 Utvalg fra rørinspeksjon – Viser tydelig hvordan manglende fettutskiller påvirker avløp fra Restaurant 6.

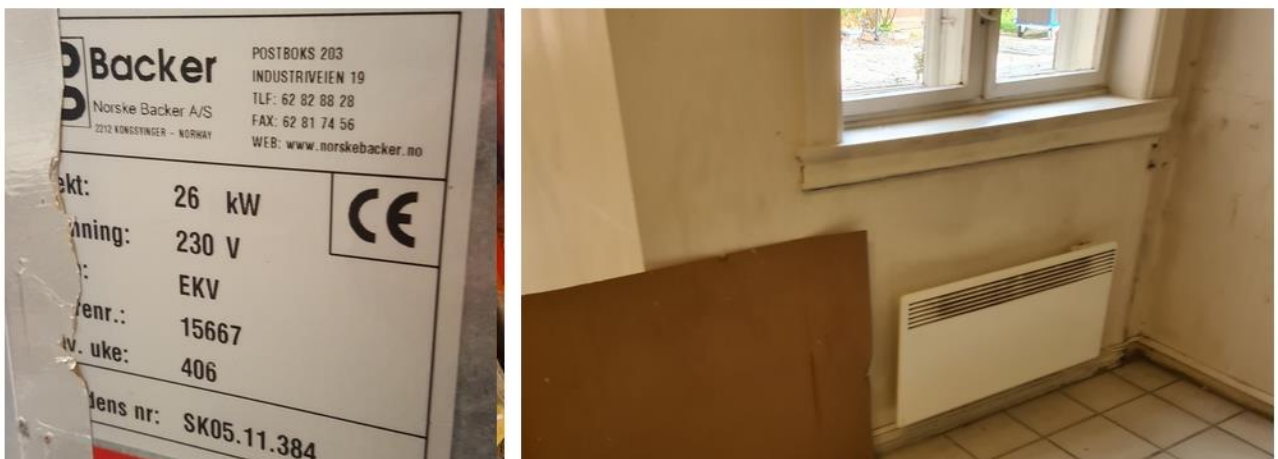
Eksisterende varmeanlegg for bygget er i helhet basert på elektrisk oppvarming, med elektriske elementer for oppvarming og elektriske varmbatterier for ventilasjonsanlegg. Store deler av anlegget er av eldre dato og bør fornyes.

Figur 92 Eksisterende el-batteri for ventilasjon og varmeelementer for oppvarming

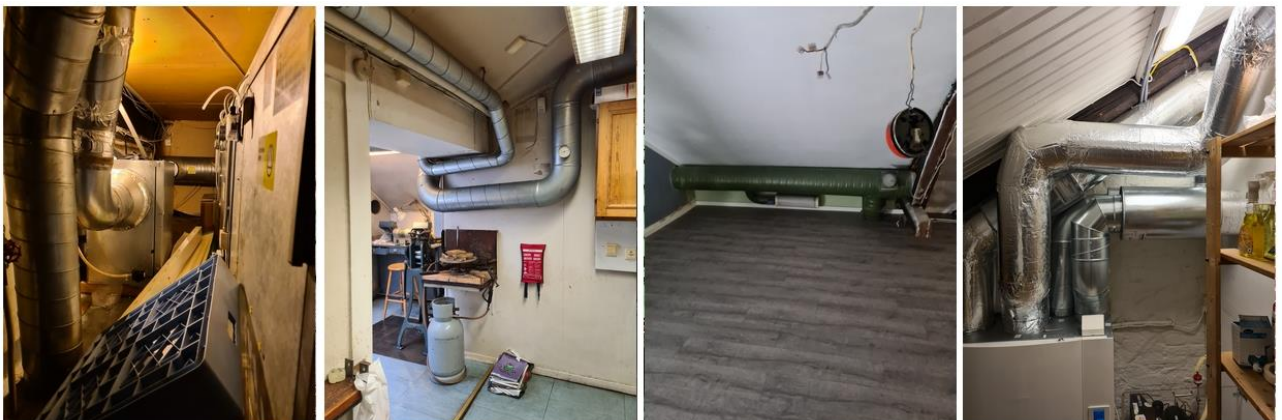
Det er installert ulike ventilasjonsanlegg i bygget som driftes og vedlikeholdes av leietakere. Anleggene er dimensjonert og installert i forhold til den enkelte leietakers behov og dekker arealer for restauranter og kafeer. De fleste anleggene er av eldre dato og har passert forventet teknisk levealder. Resterende deler av bygningen er i hovedsak uten mekanisk ventilasjon, eller det er installert mindre anlegg med svært dårlig tilpasning til bygningens karakter.

Figur 94 Ulike ventilasjonsløsninger

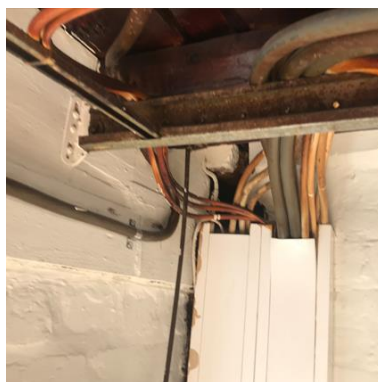
Figur 97 Kabelkanaler I.B.03.

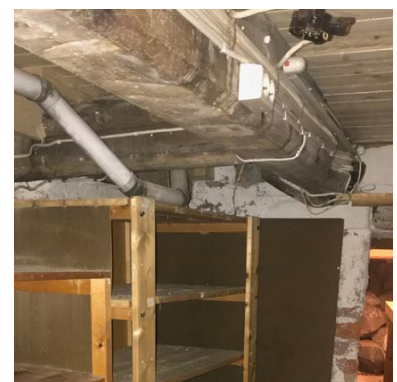
De er utstrakt bruk av skjøteledninger i mange arealer p.g.a. mangel på faste installerte uttak/stikk. Mye av de faste installerte uttakene/stikk. er meget gamle (over 50 år) og isolasjon i kabel smuldrer opp ved berøring. Kontaktpunkter i stikk. er også dårlige og kan skape «varmegang» som igjen kan føre til branntilløp.

Figur 96 Åpen Kabelforlegning, Y.B.K.40-46.

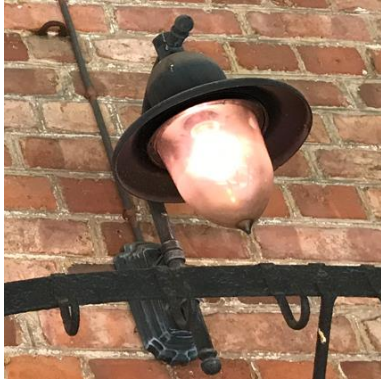
Utvendig belysning er etablert på fasadene og inne i arkaden. Lysarmaturene er gamle og det er diverse forskjellige typer armaturer.

Figur 101 Eldre utebelysning indre buegang.

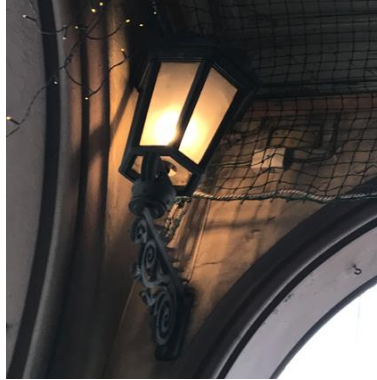
Figur 100 Eldre utebelysning ytre buegang.

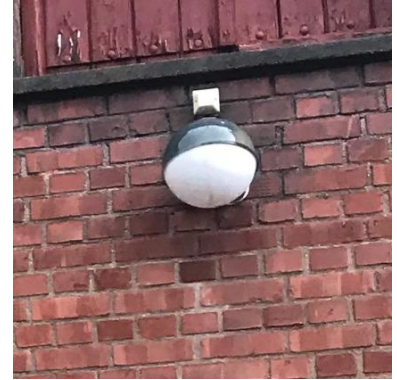
Figur 99 Utebelysning indre bakhage fra 1960-tallet.

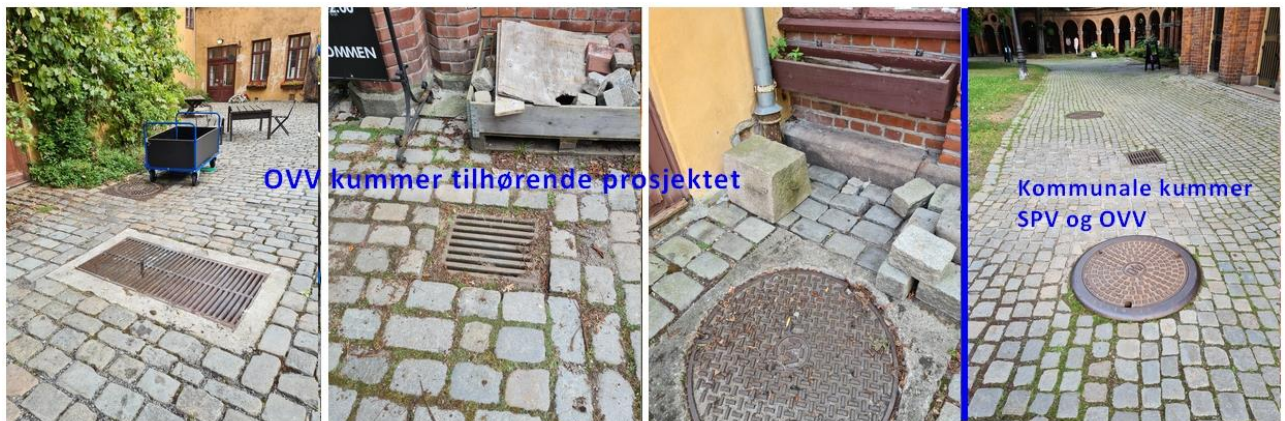
Det begrenset med overvannshåndtering tilknyttet eiendommen da eiendomsgrense mot kirken går langs søylegang mot bygningen. For indre bakgård betjenes arealet av overvannskummer som er tilknyttet kommunal kum i ytre bakgård. Her er det avdekket hindringer/fremmedelementer i røranlegget (jfr rørinnspeksjon). Rørstrek ut til kum må graves opp, dersom det ikke lar seg åpnes med rensing/spyling.

Figur 103 Overvannskummer, samt kommunale samlekkummer for overvann og spillvann fra kirken og kirkeristen

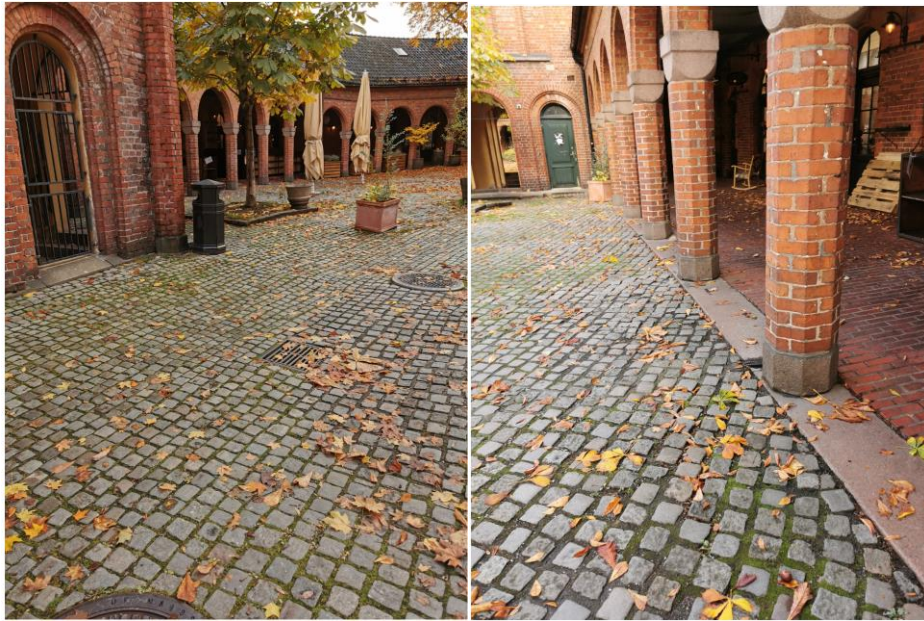
Figur 104 Tilsluttende dekker av smågatestein på Kirkens arealer.

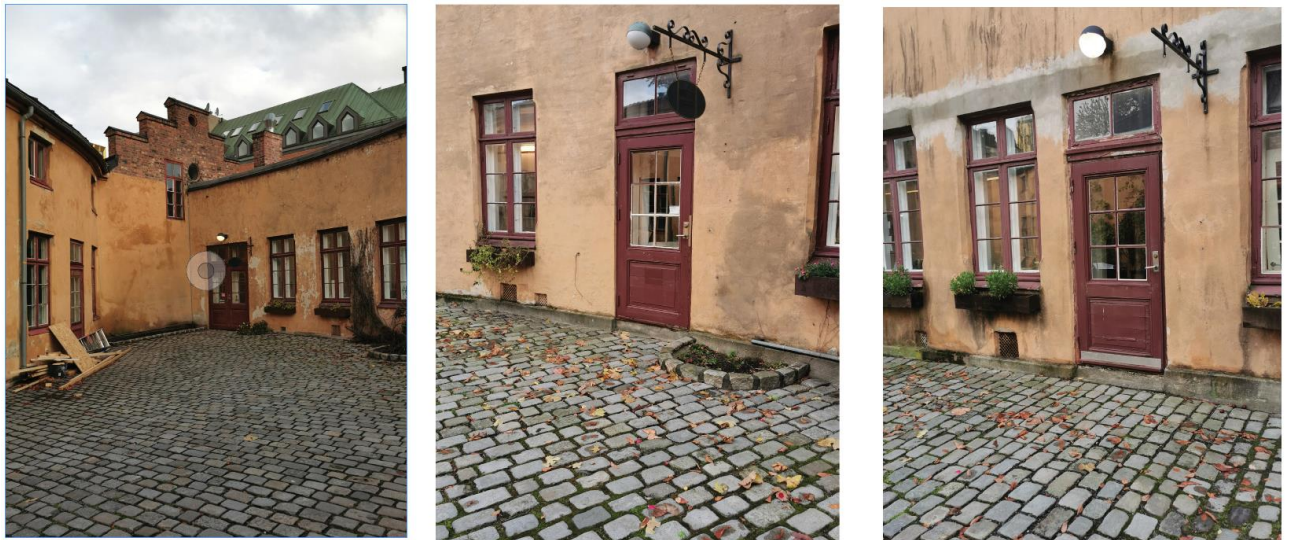
Henvising 5 til plantegning L01. Se bilder under i indregårdsrom/lysgård med storgatestein. Et dekke av god kvalitet i god tilstand. Legg også merke til varierende terskelhøyde for ulike innganger.

Figur 105 Indre gårdsrom med storgatestein

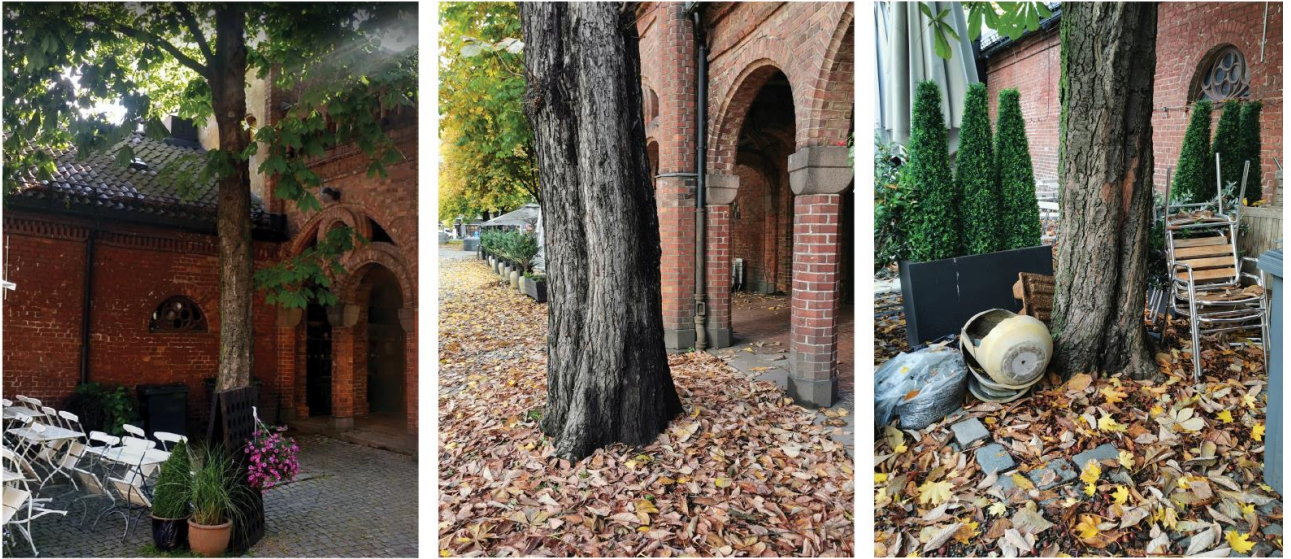
Trærne står til dels tett på bygget med avstand 1,5 – 2,5 m til fasaden. Trærne oppleves som en viktig del av anlegget, og er godt synlige på lang avstand med sine kroner høyt over taket på Kirkeristen.

Figur 106 Kastanjetrær.

Sju kastanjetrær står relativt tett på fasaden mot Kirkeristen. Tre av disse vurderes spesielt problematisk i forhold til plassering nær bygg og de planlagte fundamenteringsarbeider. (bildehenvisning nr. 6, 7, 8 i Landskapsplan). Trærne har tilsynelatende noe ulik alder, og det er ikke uvanlig at eldre hestekastanjetrær kan være skadet, dvs. ha sprekkdannelser og/eller innvendige råteskader.

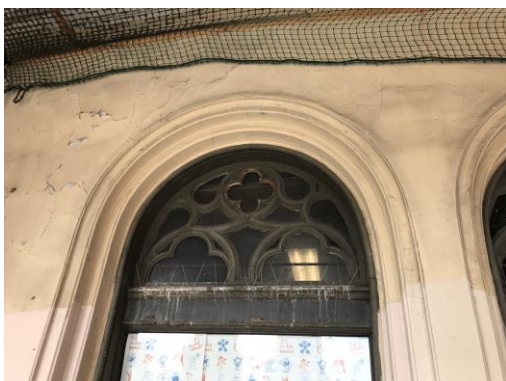
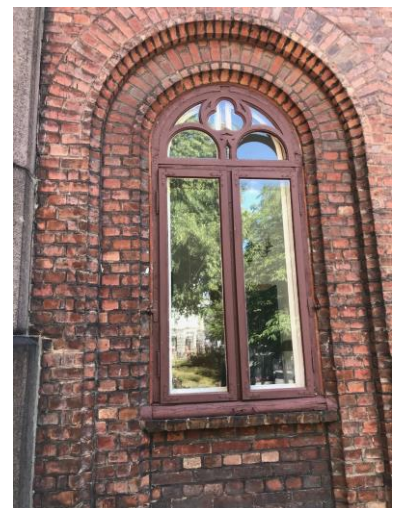
Mange av vinduene er i dag i en dårlig forfatning og store utettheter rundt vinduene skaper trekk og dårlig inneklima. Treverket i rammene er påvirket av råte og annen forvitring.

- Vinduene må restaureres der det er skader på ytre og indre karm og ramme.
- Utbedring av disse gjøres i henhold til skadeomfang, og byantikvarens retningslinjer for restaurering.

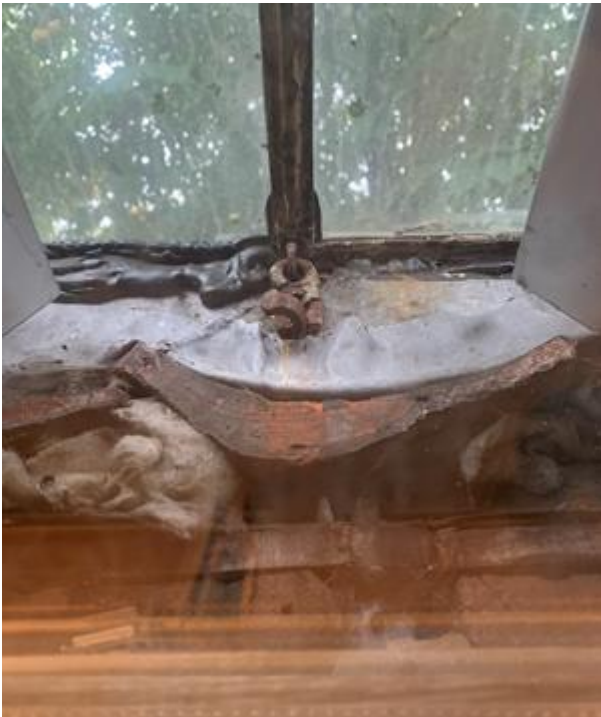
Figur 114 viser takets oppbygning ved takvindu 2.A jf. Figur 15. Rupanelet bærer preg av vannpåkjenninger og forvitring.

Figur 113 Bilde fra befaring 08.10.2020. Takvindu ved plassering 2.A

Det antas at det er takpapp eller lignende over rupanelet, men at utlufting av takflaten mellom undertak og tekking ikke er ivaretatt. Rupanelet som vist i Figur 113 bærer preg av fuktpåvirkning. Skadeomfang og omfang av rehabilitering av taket blir avdekket i detaljprosjektfasen.

- Tilstand på takvinduer og omliggende konstruksjon sees ved åpning av konstruksjonen
- Utbedring av disse gjøres i henhold til skadeomfang og byantikvarens retningslinjer.
- Et av vinduene er permanent blendet på innsiden og vanskeliggjør tilsyn og skadevurdering fra varm side av konstruksjonen.

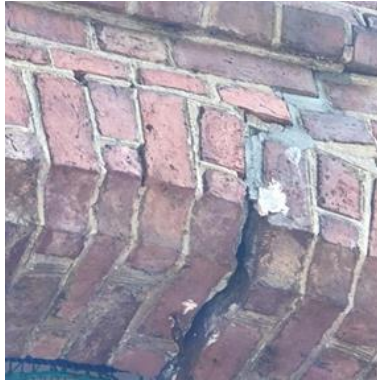
Figur 118 Fare for nedfall av tegl fra rundbuer.

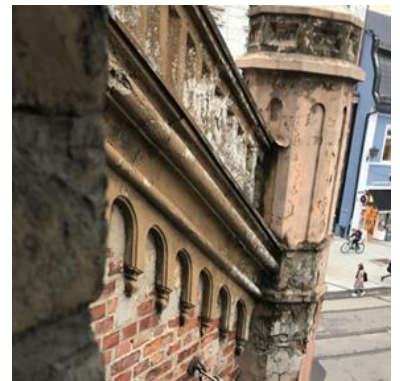
Figur 119 Fare for nedfall av puss og tegl fra fialer.

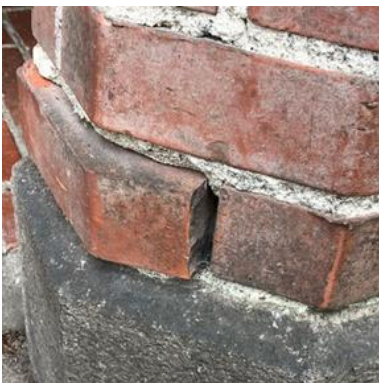
Figur 117 Søyلة i indre buegang med konstruktiv svikt.
