Statens  
Havarikommisjon  
for Transport

# RAPPORT

Vei 2015/02

## RAPPORT OM BRANN I VOGNTOG PÅ E16 I GUDVANGATUNNELEN I AURLAND 5. AUGUST 2013

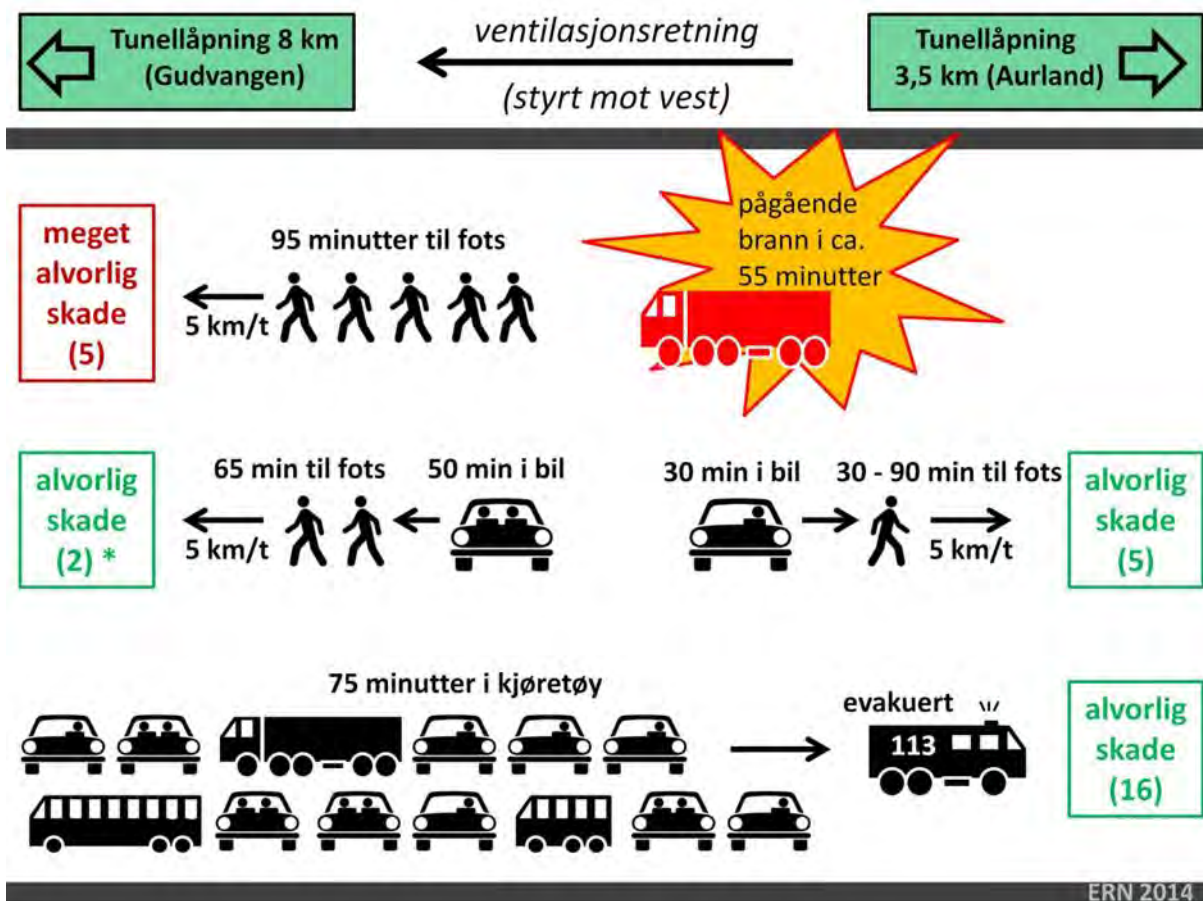
I rapporten er det også laget en skjematisk oversikt over skadeomfang i forhold til evakueringsmåte. Den indikerer at de som har evakuert hele veien til fots er alvorligere skadet enn de som hele eller deler av tiden har oppholdt seg i kjøretøy. Kopi av den skjematiske oversikten vises i figur 5.

Figur 5: Figuren viser skadegrad, evakueringsmåte og tidsrommet de enkelte oppholdt seg i den røykfylte tunnelen. Kilde: Oslo universitetssykehus

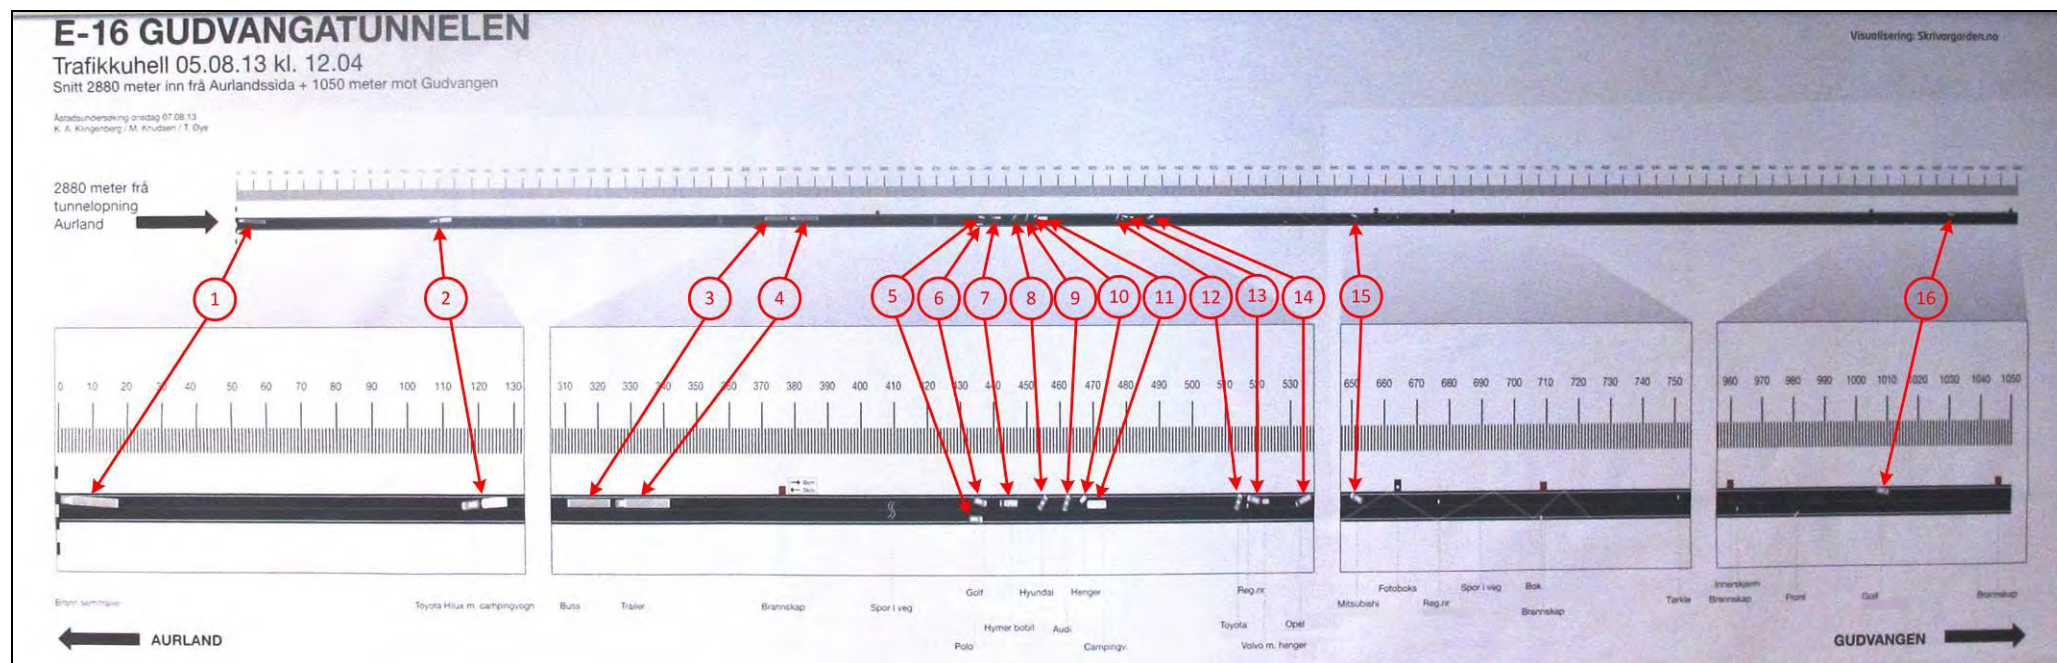
Vogntogets som brant, og de øvrige kjøretøyenes plassering, vises i figur 8.

Figur 8: Posisjonen til vogntoget som brant og de øvrige kjøretøyene som ble fanget i røyken inne i Gudvangatunnelen. Kilde: Skrivargården

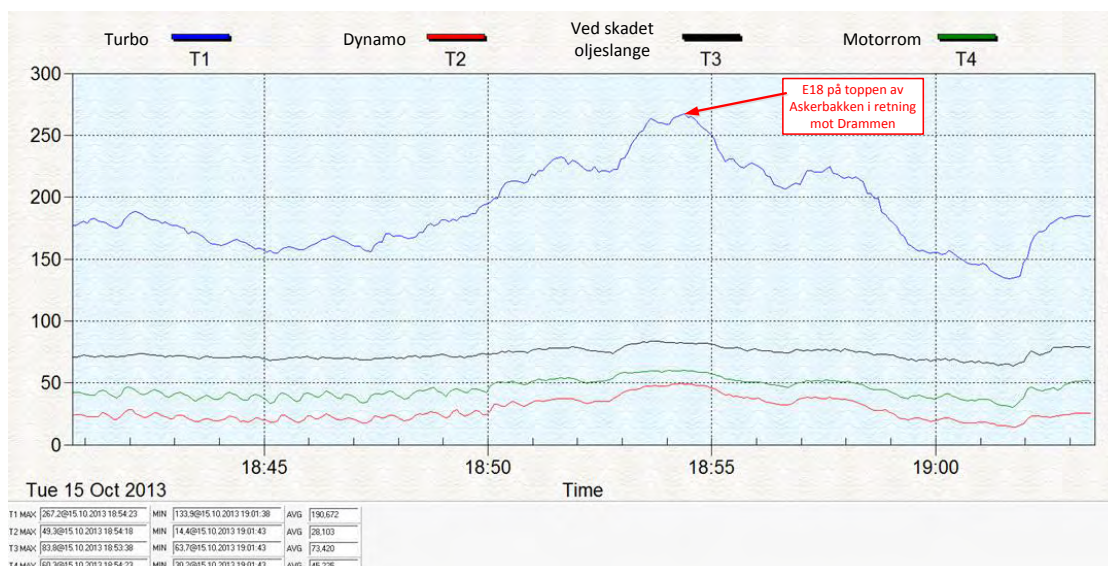
Figur 19: Resultat fra temperaturmåling ved kjøring i retning mot Drammen. Kilde: SHT

Temperaturmålingene viser at temperaturen på turboen varierer ved økt belastning, mens temperaturen ved de øvrige målepunktene varierer minimalt ved endring av motorbelastning. På toppen av Askerbakken (figur 19) var turbotemperaturen oppe i ca. 270°, mens den på toppen av Lierbakken (figur 20) var oppe i nærmere 300°.

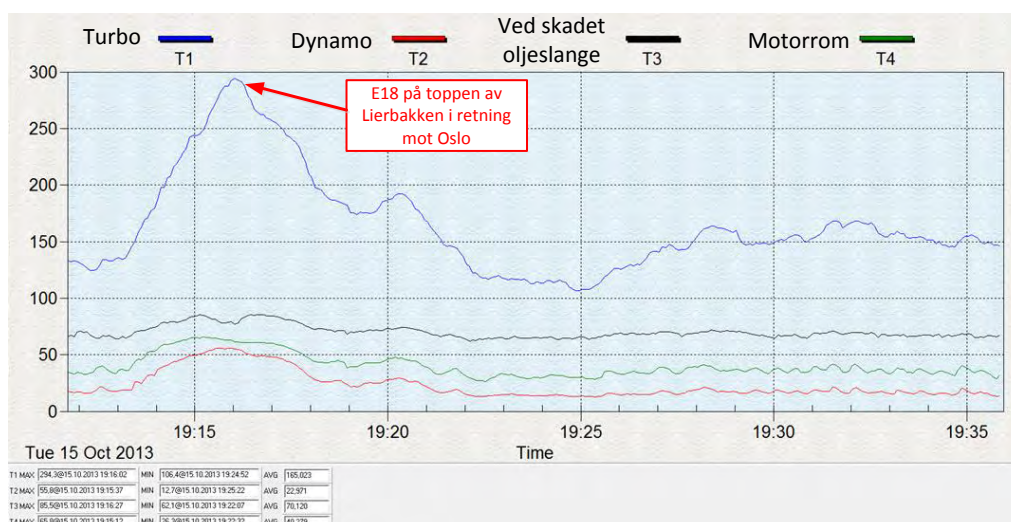
Figur 20: Resultat fra temperaturmålinger ved kjøring mot Oslo. Kilde: SHT

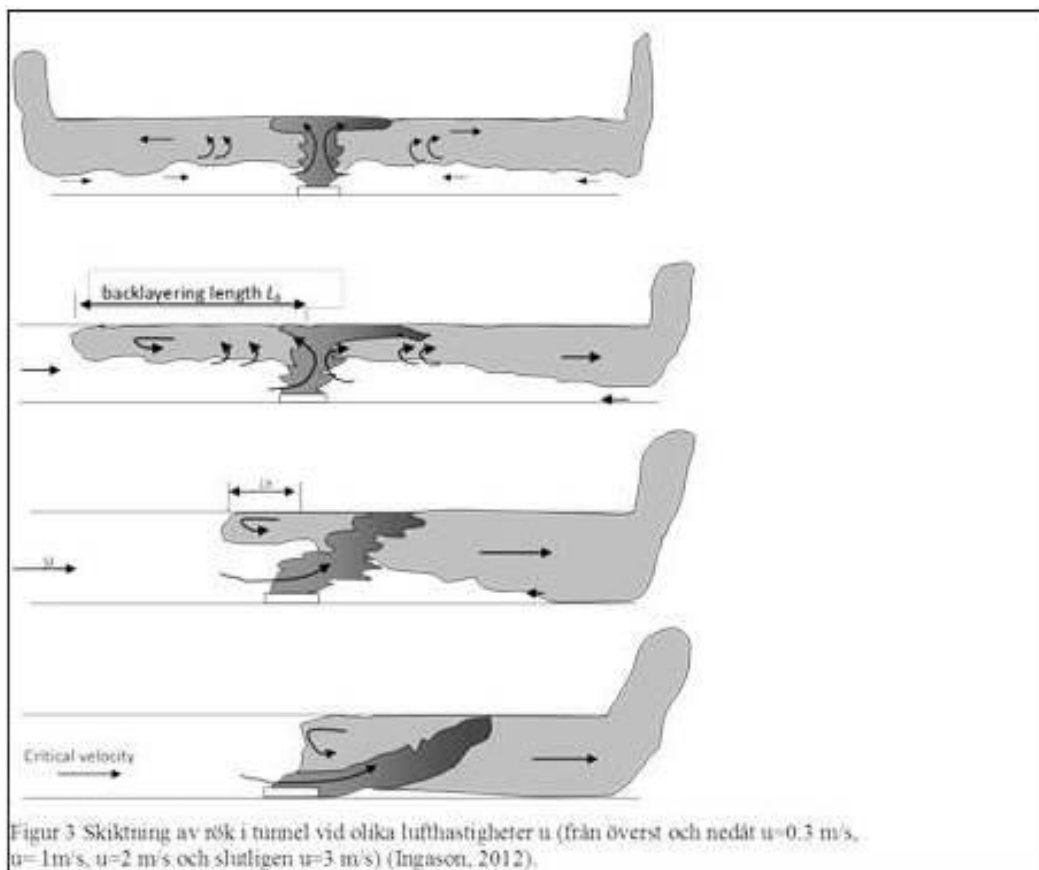
Figur 21: Eksempel på røykspredning ved forskjellige lufthastigheter. Kilde: SP Sveriges Tekniska Forskningsinstitut

Det er også gjort en vurdering av hvorfor røyken har forskjellig intensitet gjennom tunneløpet når en har mekanisk ventilasjon. Det får en når ventilasjonsretningen endres. Da vil den røyken som er på den ene siden presses tilbake over brannstedet og blande seg med den røyken som avgis fra brannen. Dette vil øke konsentrasjonen i et begrenset tidsrom og det vil oppstå en «røykpropp» som vil bevege seg gjennom tunnelen. Dette fører til en forhøyet konsentrasjon av røykgasser. Hvis en oppholder seg i denne delen av røyken i rundt 5 minutter kan det føre til bevisstløshet.

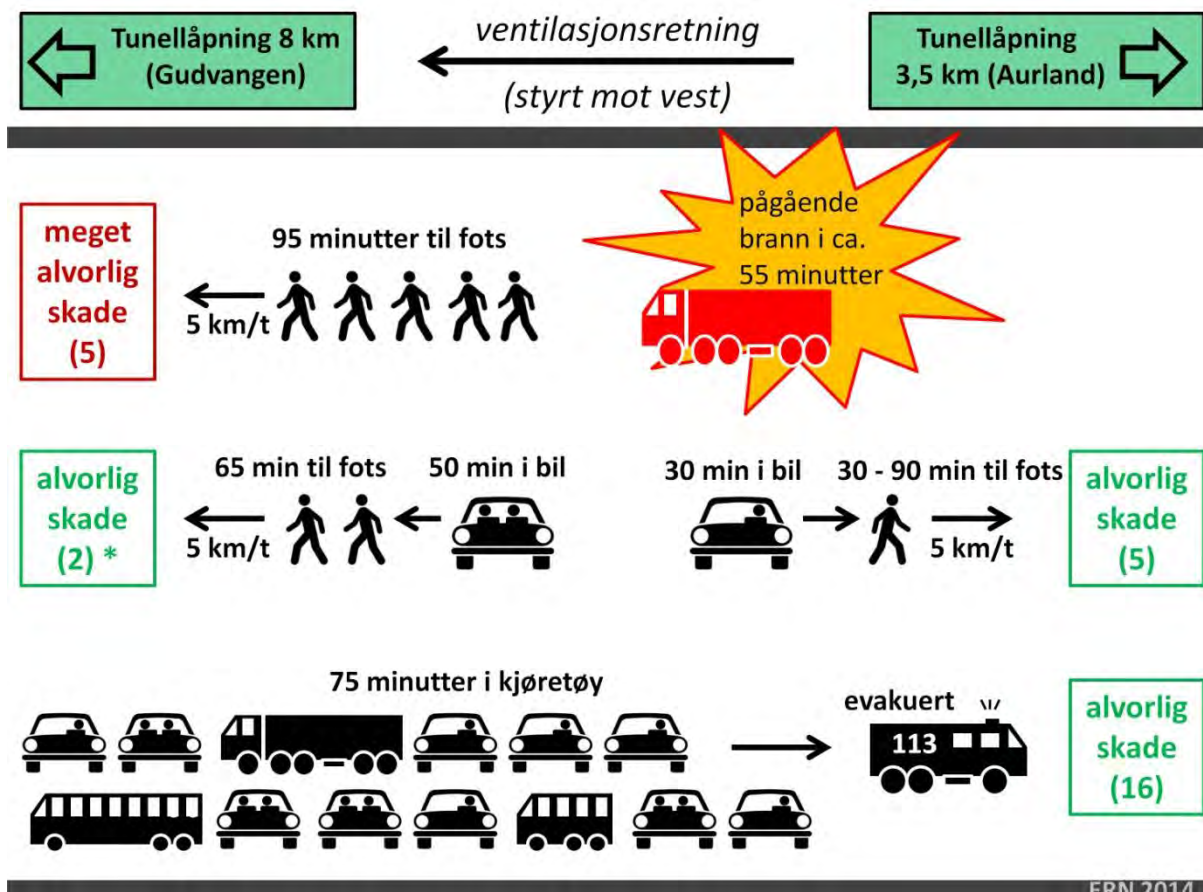
Blant de øvrige 23 pasientene er det journalført to med nevrologiske symptomer i form av hodepine, svimmelhet og sløvhhet (markert med \* i figur 1 nedenfor); estimert HbCO for disse to var hhv 16% og 22%. De var også de eneste som valgte å gå til fots i retning Gudvangen (i ca. 65 minutter) etter først å ha sittet i eget kjøretøy i rundt 50 minutter. De øvrige ble sittende i egne kjøretøy helt frem til evakuering, bortsett fra fem personer som gikk til fots i retning Aurland (altså mot røyk/ventilasjonsretningen) etter først å ha sittet i eget kjøretøy i ca. 30 minutter.

**Figur 1** - Medisinsk status (n=28) etter evakuering til fots og etter opphold i bil før evakuering, Gudvangatunnelen 5. august 2013. Brannrøyk fortsatte å bevege seg i ventilasjonsretningen etter at brannen var ferdig slukket. Syv trafikanter selvevakuerte til fots i samme retning.

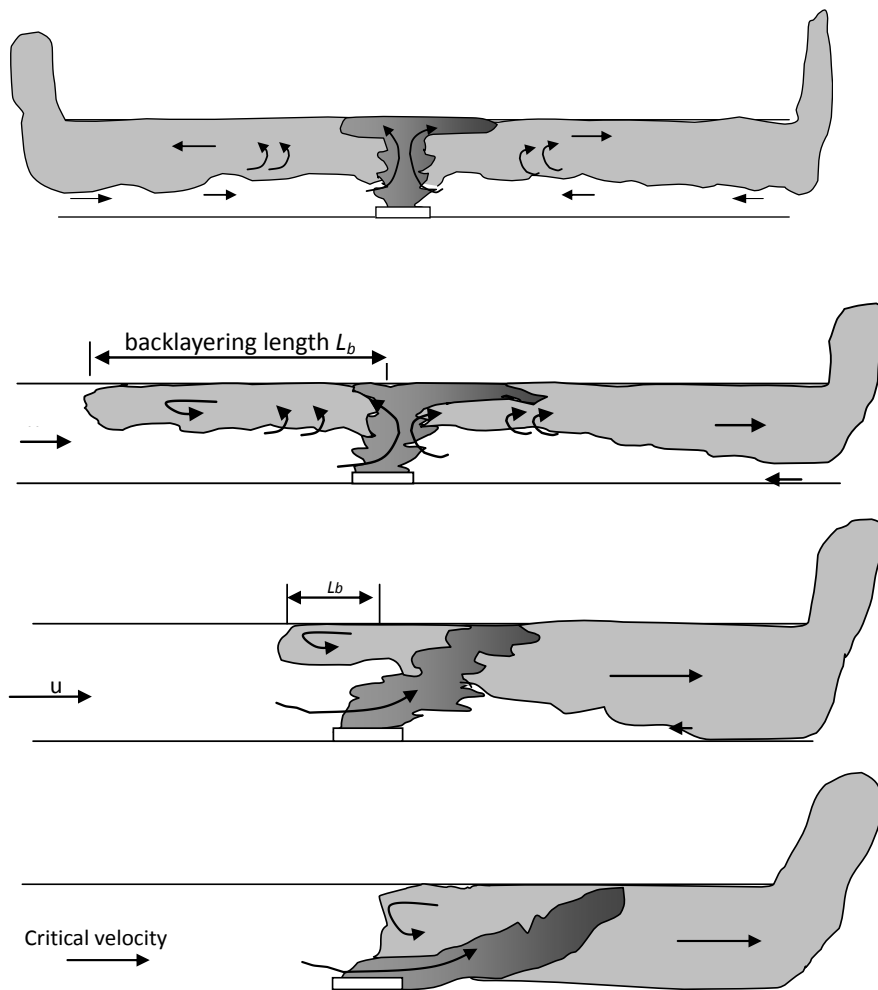
För ventilationshastigheter över 2 m/s kan röken förutsättas röra sig med luftriktningen och ha en låg eller ingen skiktning på nedströmssidan. Uppströms bildas en relativt kort backleyring. Vid lufthastigheter på mellan 2.5 och 3 m/s kommer ingen backleyring att bildas, all rök går åt ett och samma håll. I figur 3 visas en principiell bild över hur rökens skiktning påverkas av olika lufthastigheter i tunneln.

Figur 3 Skiktning av rök i tunnel ved ulike lufthastigheter  $u$  (från överst och nedåt  $u=0.3$  m/s,  $u=1$  m/s,  $u=2$  m/s och slutligen  $u=3$  m/s) (Ingason, 2012).

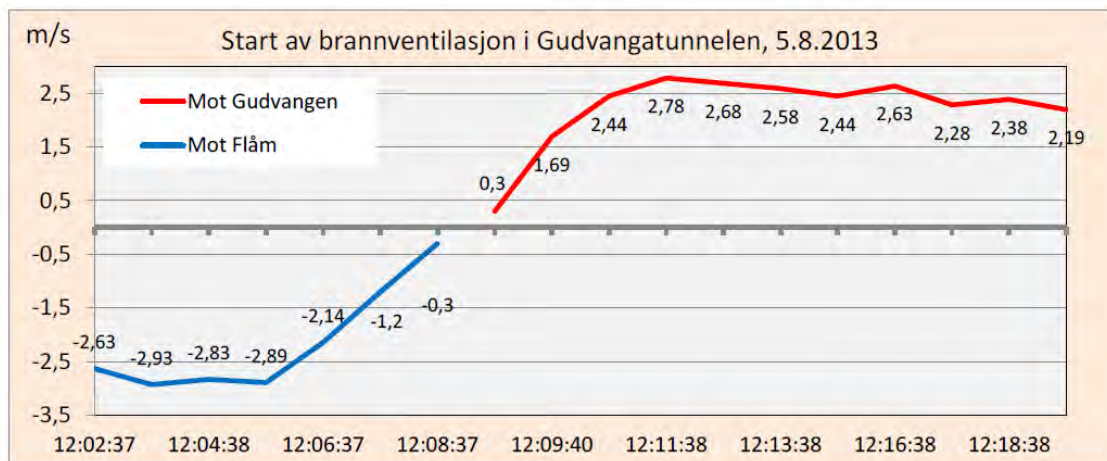
I Figur 4 ses att ventilationen ändras från ungefär -2,5 m/s till +2,5 m/s under en tid av ungefär 5 minuter. Som sagt tidigare så kan naturlig ventilation ge luftflöden i paritet med mekanisk ventilation. Dock får man en tydligare så kallad ”rökpropp” om ventilationsflödet vänds eftersom branden då redan kan ha vuxit sig stor och därmed producerar mycket brandgaser som hamnar främst i rökproppen. Därtill kommer redan producerad rök som tidigare befann sig nedströms branden (mot Flåm) att spädas på med mer rök när den passerar branden igen.

**Figur 4 Ventilationsflöden i tunneln (källa: Gunnar Lotsberg, Statens vegvesen)**

Resultaterande rök-gaskoncentrationer kommer som lägsta uppskattning dubblas och sikten halveras för vändande och nyproducerad rök. Högst koncentration blir det mycket riktigt längst fram i den vändande röken, varför benämningen rökpropp är passande. Som exempel blir koncentrationen CO vid 0,5 m/s ungefär 0,4% (4000 ppm), vilket är betydligt högre än i Tabell 2 med 5 gånger högre flöde på 2,5 m/s. När den sedan vänds och kommer upp i -0,5 m/s och passerar branden igen blir koncentrationen det dubbla, alltså 0,8%, eller 8000 ppm, vilket leder till medvetlöshet inom 5 minuters exponering. Då luftflödet vänder och ligger inom intervallet 0,5 till -0,5 m/s blir koncentrationen ytterligare högre i den resulterande rökproppen, dock varar detta tillstånd under en relativt kort period, ungefär 1 minut, se Figur 4. Detta betyder att

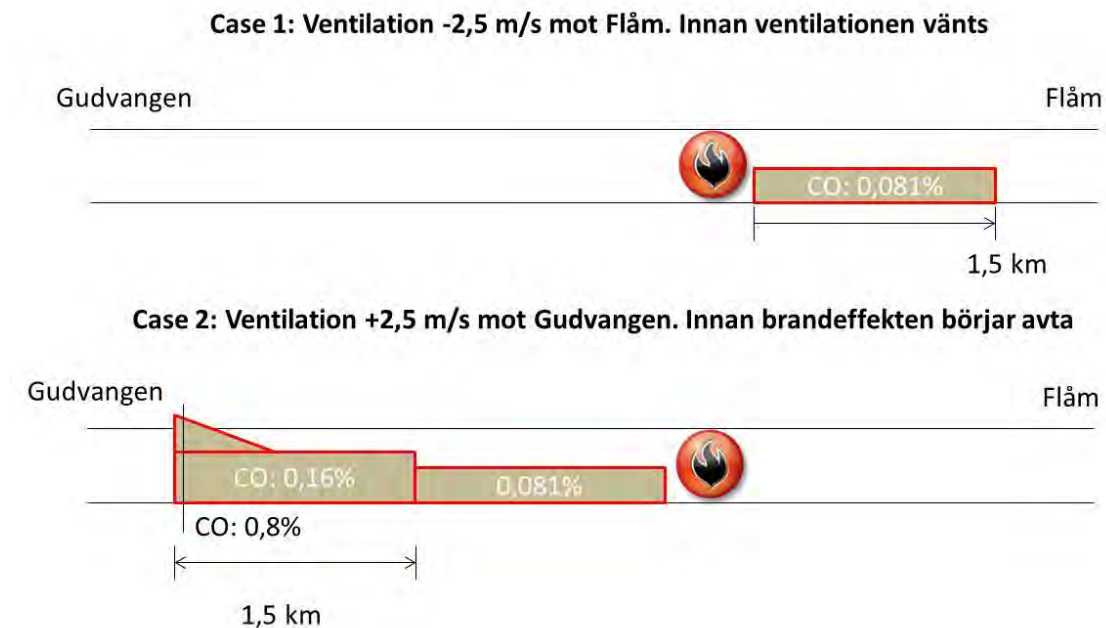
dess höga koncentrationer som kan ge medvetlöshet inom 5 minuters exponering uppnås under ett tidsintervall av ungefär 1 minut. Detta förklarar varför inga personer förlorade medvetandet. I Figur 5 ges en schematisk beskrivning av rök-gaskoncentrationen för CO under antagandet att branden är konstant enligt Tabell 1 och 2. Koncentrationen för övriga gaser ökas på samma sätt.

**Figur 5. Schematisk beskrivning av rök-gaskoncentration innan och efter ventilationen vänt. Över 0,8% CO väntas längst fram i rökproppen mot Gudvangen.**
