# Forurensing fra vindturbinvinger

Revidert utgave versjon 2.

"THE TURBINE GROUP" APRIL 2021

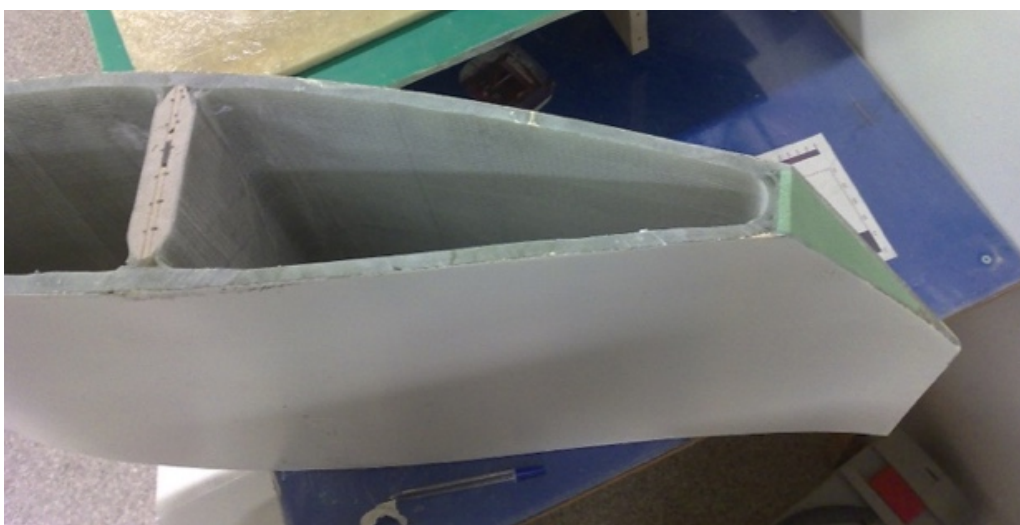
*Figur 5 Foto: En liten bladprofil for å få litt inntrykk av proporsjoner. Eget foto, fra testing*

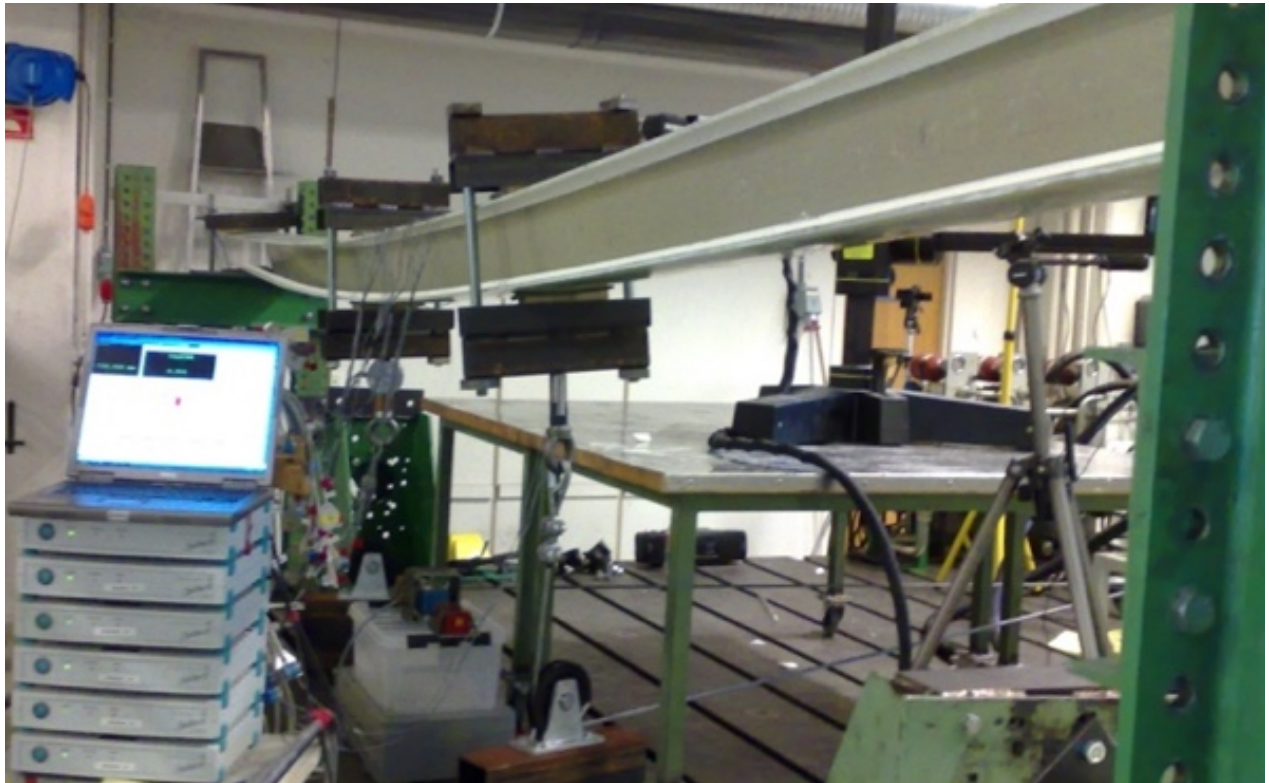
Figur 7 Foto: Bøyetest av en seksjon på en vingeprofil. Eget foto, fra testing
